Ljunga Prästgård, Ljungby kommun

Översiktlig geoteknisk utredning

2018-01-19

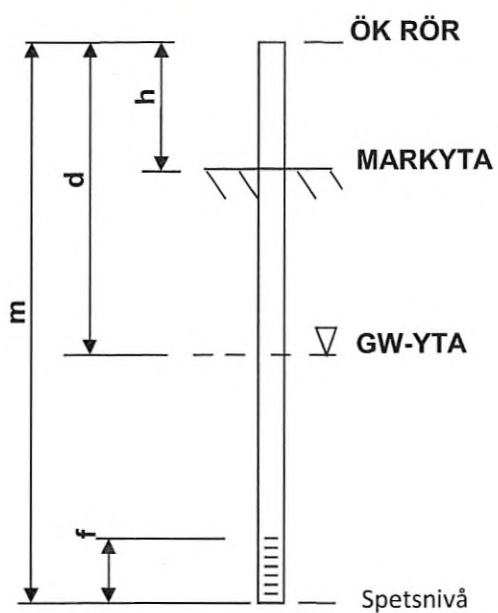
Uppdragsnr:		Uppdragsnamn:		
10261305		Ljungby Kommun-Prästgården		
		Borrningsledare:		Bitr. Borrningsledare:
		Tommy Rosén		Marie Berglund
Punkt nr/namn	Sektion	Sida	Ref.linje	Installationsdatum/klockslag
17W99				2017-12-19

OBS. Ingen fixlösning vid inmätning. Marknivå och grundvattennivå är således osäkra.
