**Fastighetsuppgifter**

Fastighetsbeteckning  
Ljungby Torg 11:23  
Adress  
Skolgatan 4  
341 50 Iagan  
Ljungby

Internt uppdragsnummer	G17259
Besiktningdatum	2020-11-24
Besiktningföretag	OBM KRONOBERG AB
Besiktningförrättare	Patrik Andersson
Närvarande	Drifttekniker Rolf Andersson var med i början av dagarna
Giltig till och med	2021-11-24

## Bilder och beskrivningar

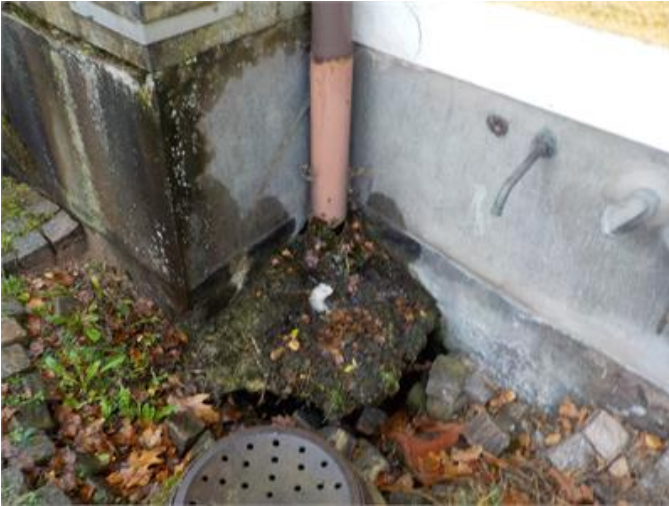
<b>Besiktningens resultat</b>					
Bedömningsskala: 1 = Utan anmärkning, 2 = Påpekande, 3 = Bör åtgärdas, 4 = Ej besiktningssbart					
Byggnadsdel	1	2	3	4	Anmärkning
<b>Utvändigt</b>					
Mark		X			Sättningar förekommer i marken i anslutning till dagvattenledningar som har svämmat över/är söndriga.
Sockel		X			Brister/sprickor förekommer i sockeln.
Fasad		X			Det finns partier av fasad/sockel som är missfärgad av fuktpåverkan från brister i tak och rännor. Sprickor och bom förekommer i fasadputs. Sprickor i putsen medför att vatten kan söka sig in i väggen med fuktrelaterade skador som följd.
Fönster/dörrar		X			Partierna är generellt i behov av underhåll (färgavflagningar, kittsläpp och en del söndriga glasrutor). Pardörr mot altanen gick ej att stänga vid besiktningen.
Rännor/stuprör			X		Svackor förekommer i rännor, rännor som är fulla med mossa och svämmar över, läckage vid rännskarvar och stopp i dagvattenledningar där vatten rinner över och ner längs med dagvattenledningar. Söndrig dagvattenledning vid huvudentrén där vatten har underminerat marken.

Sättning i marken där dagvattenledning är sönder i anslutning till huvudentrén.

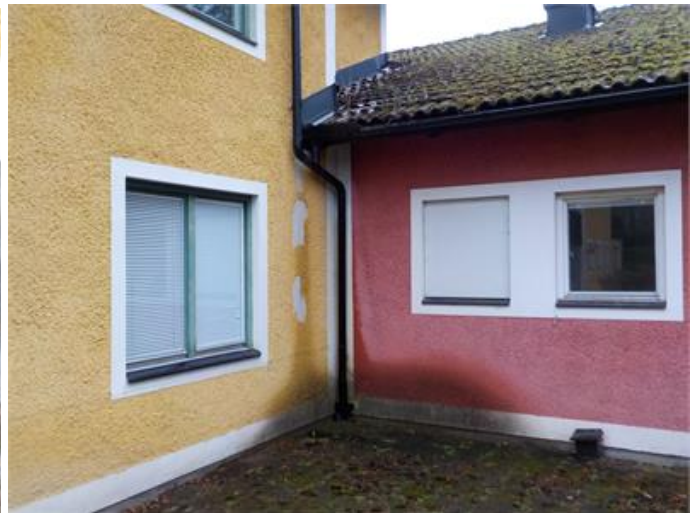
Färgsläpp och missfärgningar efter fukt på väggar vid altanen.

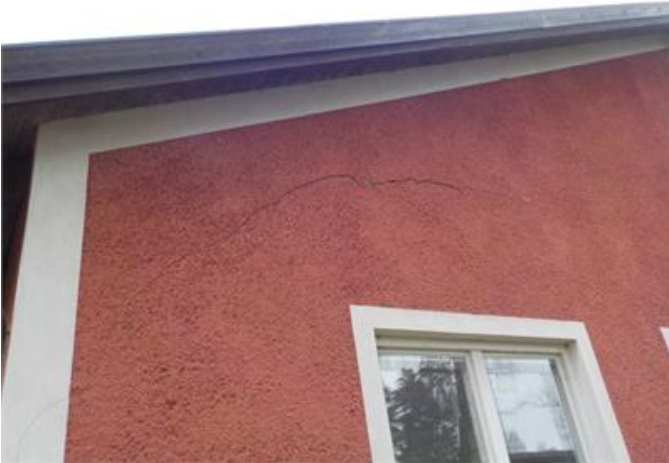
Spricka i fasadputs.

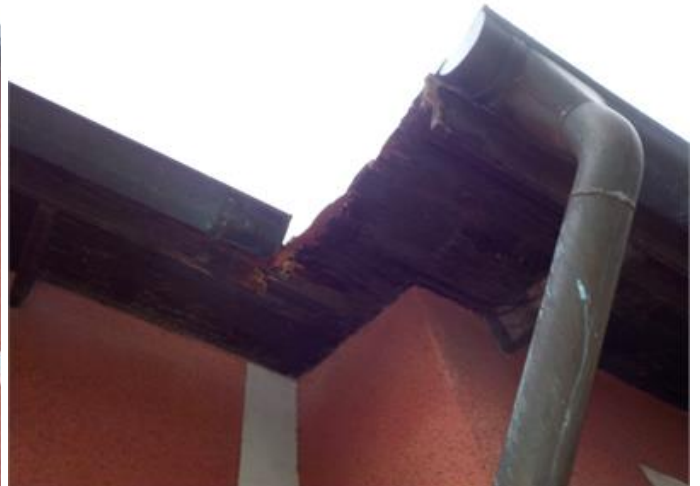
Läckage och rötskador noterades i takfot/vindskiva vid mellandelen vid innergården/röda, enplansbyggnaden.

Läckage/rötskador i takkonstruktion vid innergården.

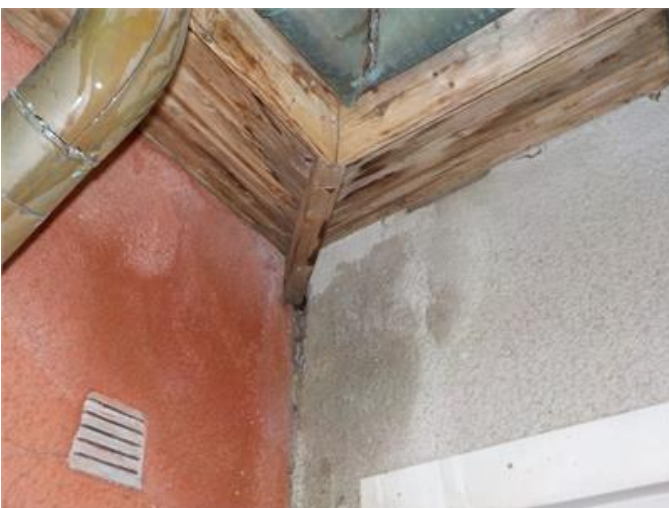
Missfärgningar efter läckage noterades i anslutning till nederdel rännदार vid södra innergården.

Läckagemärken i underlagstak/fasad vid rännal, södra innergården

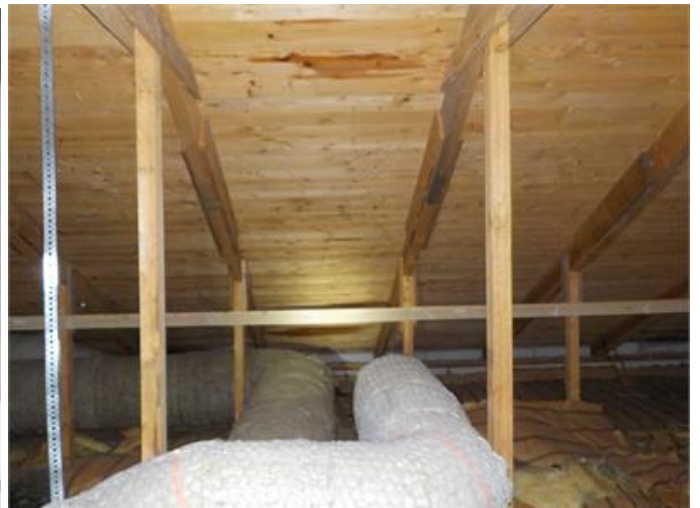
**2-plans delen:** Läckagemärken och förhöjda fuktvärden i underlagstak vid 4:e takstolsfacket från den norra gaveln samt i mitten vid en större ventilationsgenomföring, även blött i bjälklagsisoleringen under skadestället.

Läckage genom underlagstak i den nordvästra vinden (2-plans byggnaden)

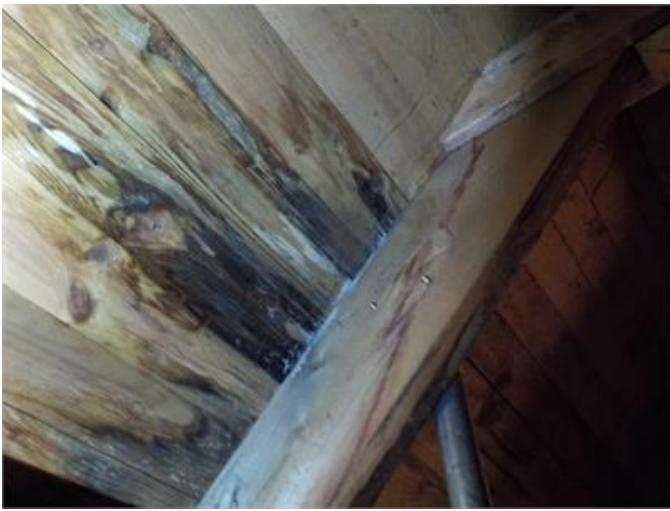
**1½-plans delen:** Läckagemärken och förhöjda fuktvärden i underlagstak/takstolsvirke vid rörgenomföring till troligen antenn samt blött i bl.a. underliggande isolering.

Läckage i anslutning till rörgenomföring i nockvinden (1½-plans byggnaden)

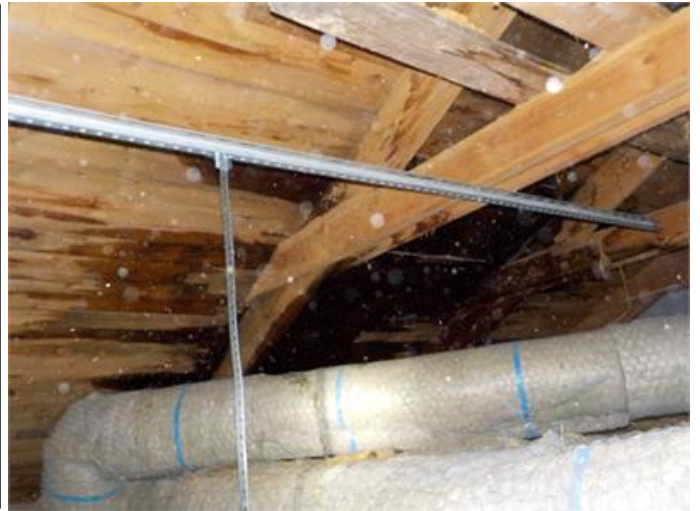
**Vind, tidigare förskola:** Större läckage i underlagstak i början av utrymmet (sydöstra delen) och mindre läckagemärken och förhöjda fuktvärden i motsatta delen av underlagstaket (sydvästra delen).

Större läckage i sydöstra delen av "förskolans" vind.

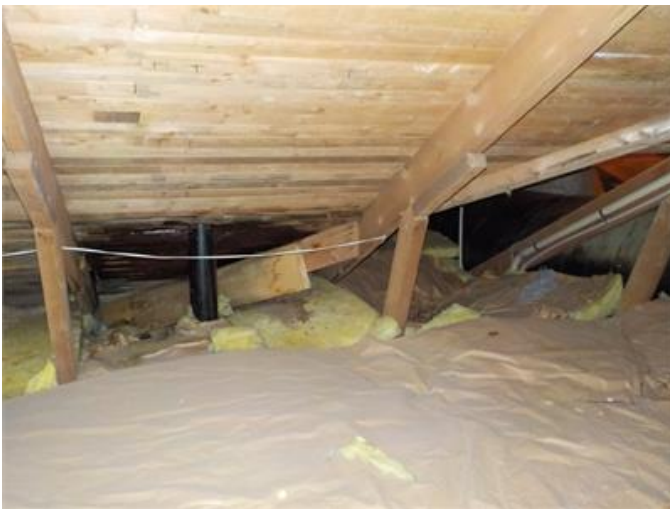
**Övrig vind:** Läckagemärken och förhöjda fuktvärden i underlagstak/takstolsvirke vid rännal mot södra innergården, blött i underliggande isolering samt läckagemärken och förhöjda fuktvärden vid murstocken.

Läckage vid rännedal mot den södra innergården.

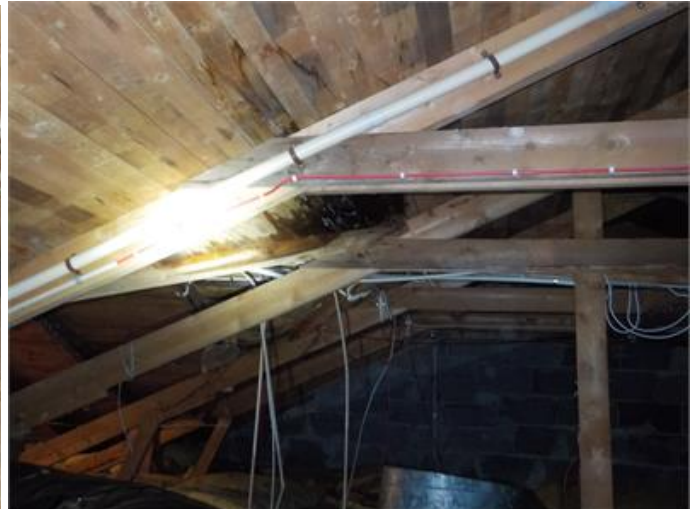
Läckage vid rännedal mot den södra innergården.

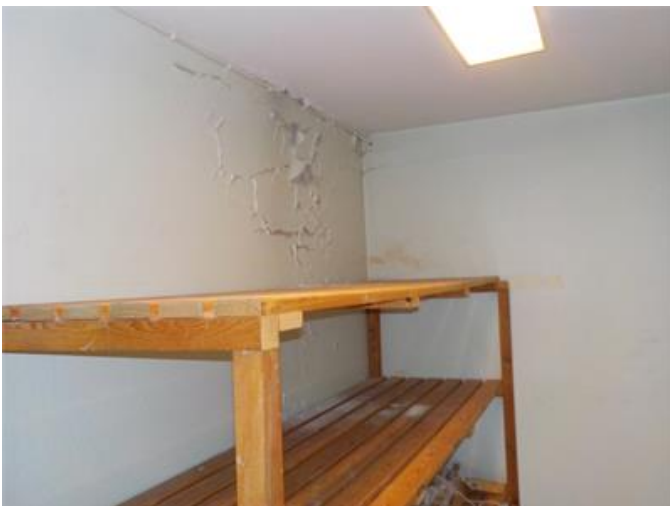
Färgsläpp och förhöjda fuktvärden på ovan del vägg mot anslutande städ/diskutrymme.

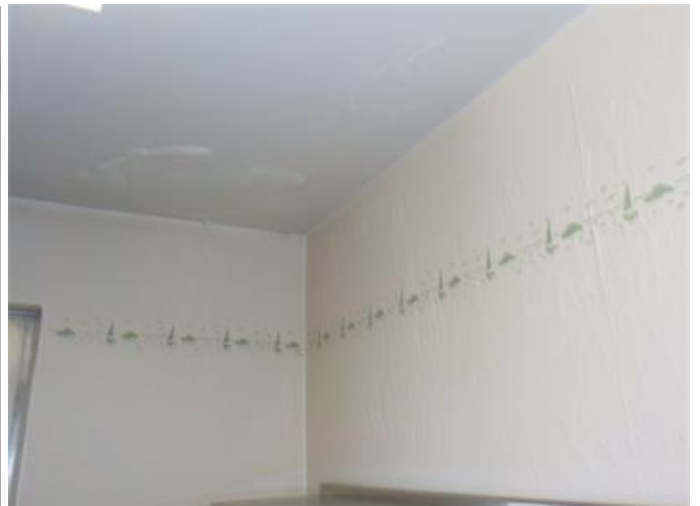
Färgsläpp i tak och vävsläpp på väggar i städ/diskutrymme.

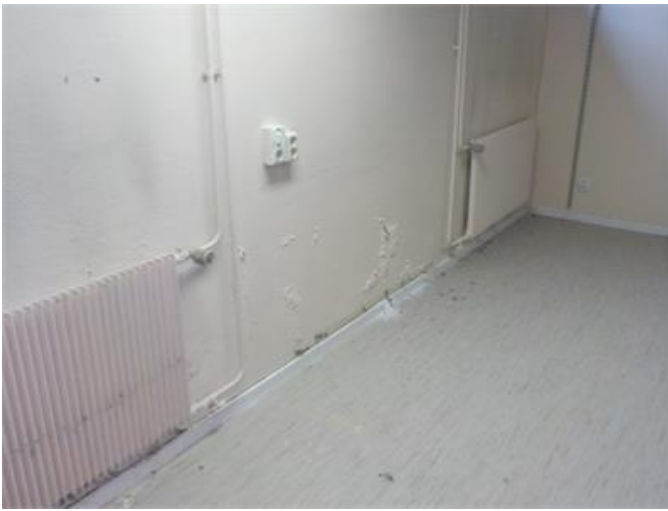
Strykrum (022) i östra delen: Plastmatta och lister finns på troligen ett uppreglat golv vilket är en riskkonstruktion med avseende på fukt- och mikrobiella angrepp. Färg- och putssläpp på nederdel yttervägg. Förhöjda fuktvärden indikerades/uppmättes på del av nederdel yttervägg och angränsade lister/golv.

Bild på strykrum i den östra delen av källaren.

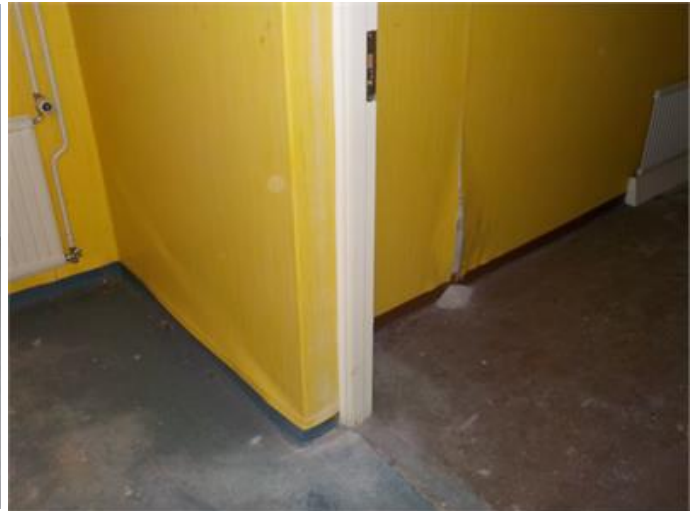
Det finns utrymmen med limmade plastmattor på golv och del av väggar, del av golv- och väggmattor har släppt från underlagen. Förhöjda fuktvärden indikerades på golv och nederdel väggar.

Ytskikt som har släppt från underlagen i den västra delen av källaren.

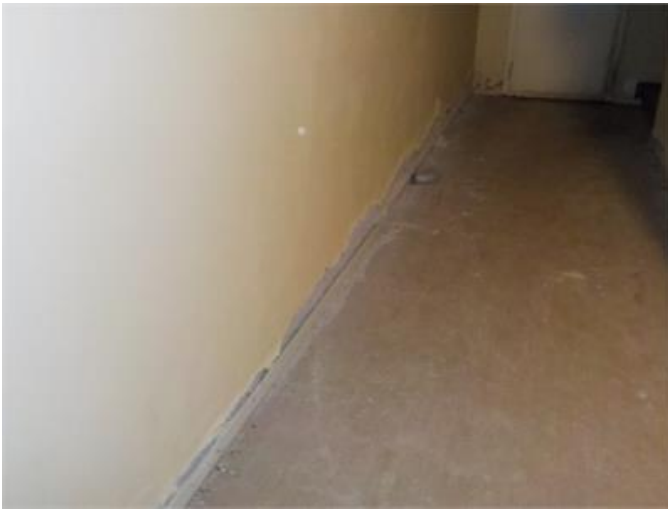
Färg- och putssläpp samt förhöjda fuktvärden förekommer på nederdel väggar, speciellt där som är limmade plastmattor. Täta ytskikt och golvlistor bör undvikas mot golv/väggar eftersom det brukar leda till mikrobiell tillväxt och lukt.

Limmad plastmatta, golvlister och färg- och putssläpp på nederdel vägg i anslutning till krypgrund i den västra delen av källaren.

Del av bristerna bedöms bero på brister i källarens utvändiga fuktskydd varför detta bör ses över och förbättras.

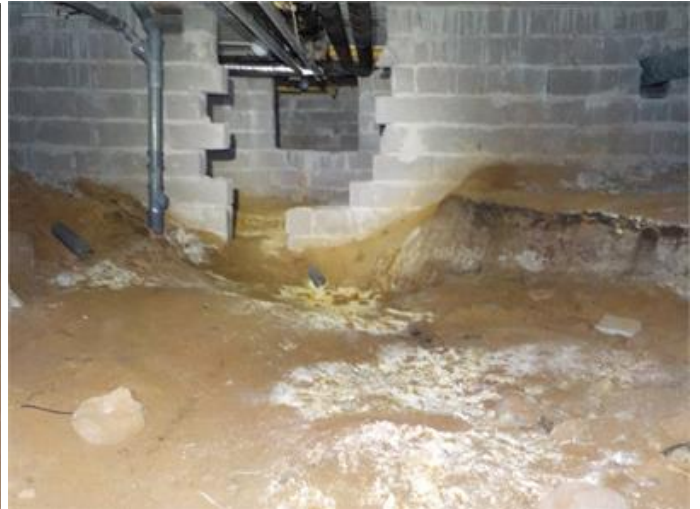
Avvikande lukt kändes i utrymmena, det är fuktigt i marken som delvis är täckt med mikrobiell tillväxt, det finns inget avdunstningsskydd t ex plastfolie på marken, det är synbart fuktigt på grundmurar och kondens noterades på undersida betongvalv i den västra delen.

Mikrobiell påväxt på marken i den sydvästra delen sk. krypgrunden.

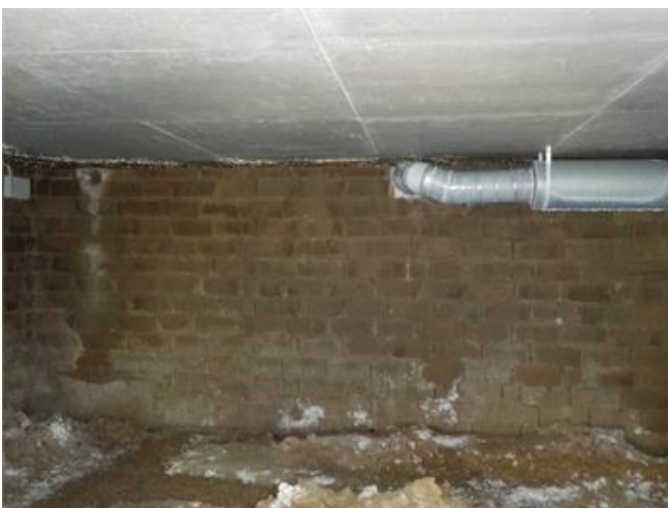
Västra grunden: Kondens på undersida betongvalv i den västra delen.

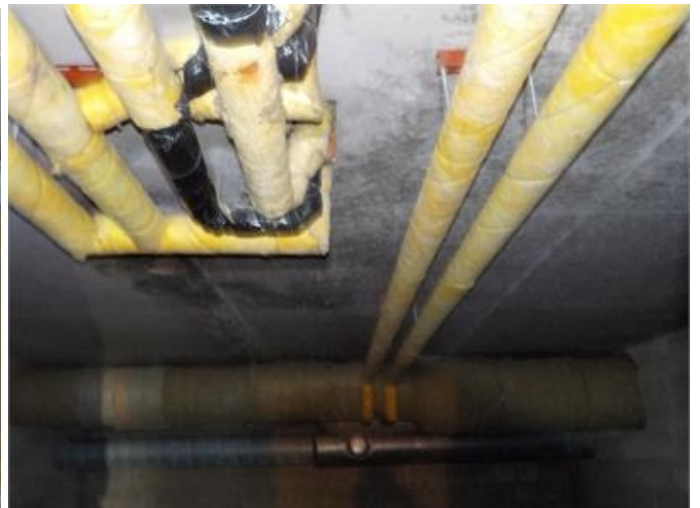
Det noterades mörkare partier på undersida betongvalv i det norra utrymmet (2 st. utrymmen). Större missfärgning bedöms vara under duschrum 171/sköljrum 170 och mindre missfärgning under wc/dusch 176.

Missfärgning efter troligen läckage i undersida betongvalv i den norra delen.

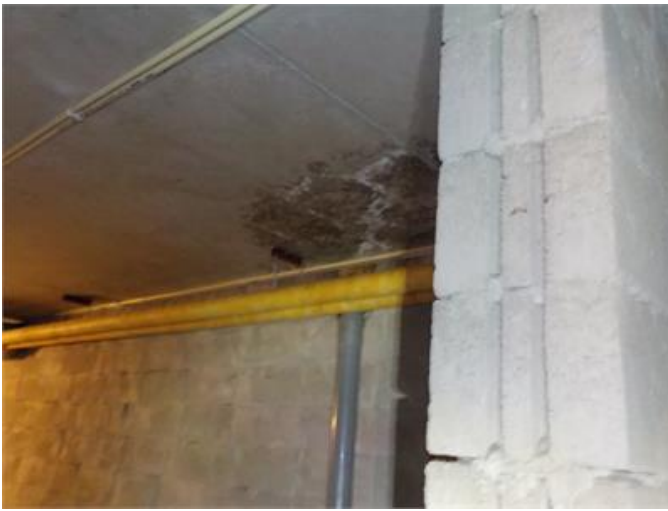
Mindre missfärgning efter troligen läckage i undersida betongvalv i den norra delen.

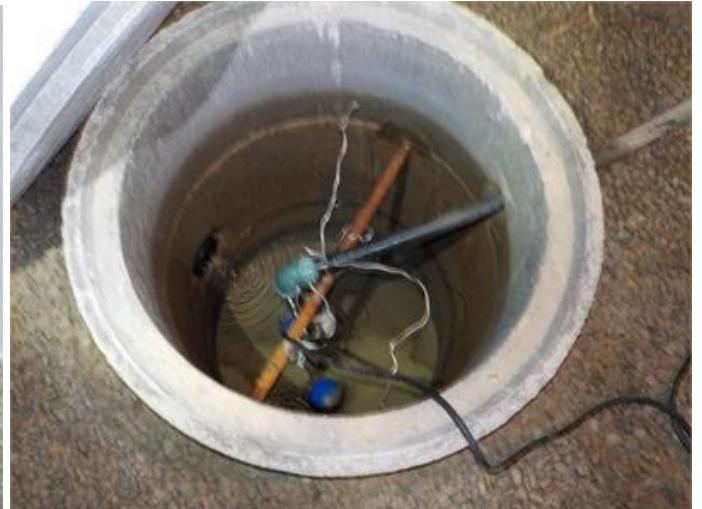
Pumpbrunnar har installerats i den västra och norra grunden, ser ut som att dräneringsledningar (det finns rännor med stenmaterial) även har lagts ner i delar av grundläggningen. Pumpen i det norra utrymmet fungerar troligen inte, stod högt med vatten i brunnen.

Vattnet står högt i den norra brunnen vilket tyder på att pumpen inte fungerar.

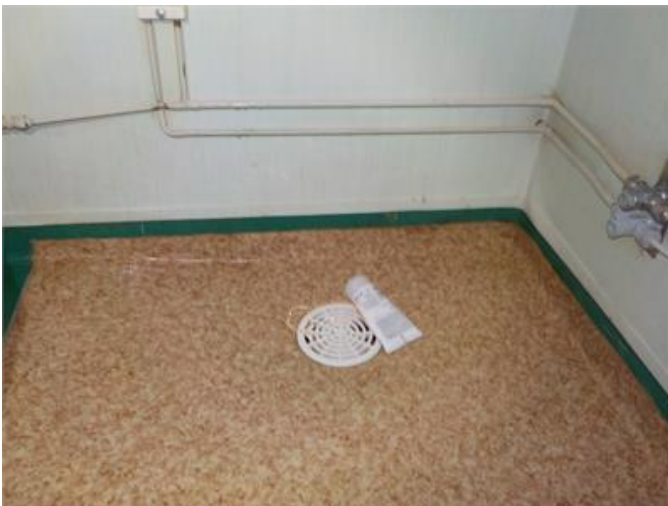
Rum 26/wc/dusch	X				Stickprovsmässig fuktindikering visade på normala värden.
Rum 19/wc/dusch		X			Något förhöjda fuktvärden indikerades på duschgolvet och nederdel vägg där blandaren sitter.
Rum 18/wc/dusch		X			Otättheter finns i väggmatta och runt rörgenomföringar i duschen. Förhöjda fuktvärden indikerades på golv och nederdel duschväggar.
Rum 27/wc/dusch		X			Nyare ytskikt med missfärgningar i duschen. Bakfall förekommer på golvet i anslutning till duschzonen. Förhöjda fuktvärden indikerades på golvet i anslutning till golvbrunnen.

Bild på dusch i rum 18, plan 1 som var uthyrt.
