MILJÖTEKNISK MARKUNDERSÖKNING, ASPEBACKEN 25, LJUNGBY KOMMUN

PROJEKTNR. A134511
DOKUMENTNR. 1
VERSION 001
UTGIVNINGSDATUM 2020-09-29
UTARBETAD Maria Magnusson
GRANSKAD Niclas Jacobsson
GODKAND Niclas Jakobsson

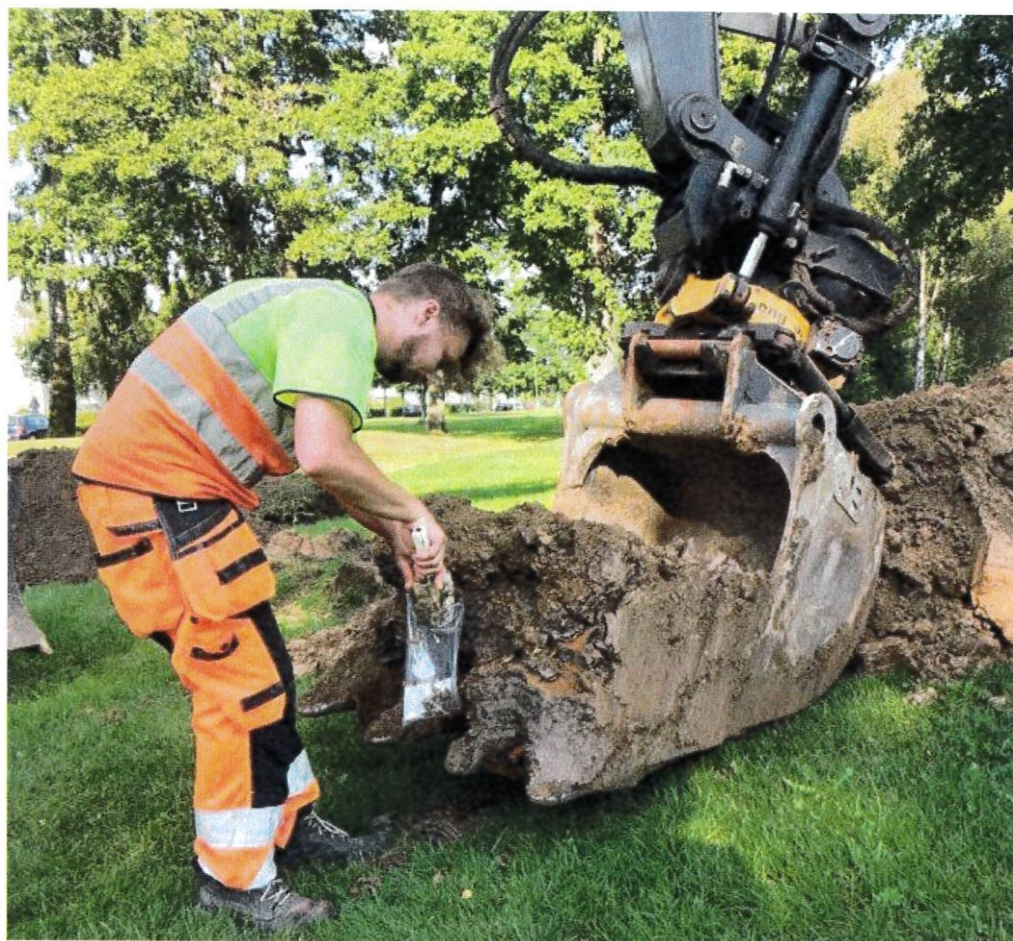
Figur 14. Provgropsgrävning i punkt CWM3, exempel på naturliga siltiga lager i undersökningsområdet.

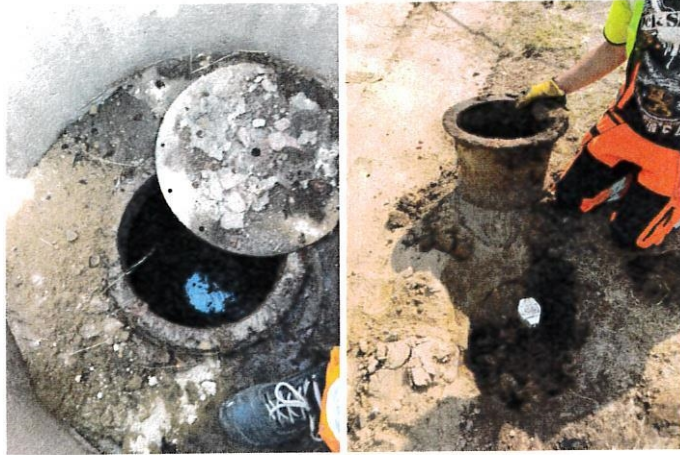
Vid fältundersökningen inspekterades också två tanklock i fastighetens södra hörn som upptäckts under den tidigare rivningen av byggnaden. Tanken inspekterades okulärt och bedömdes vara en diesel- eller fotogentank och någon slags vätska fanns fortfarande på botten av tanken. Tillsammans med ansvarig på plats beslutades att tanken ej behövde provtas utan skall istället tömmas.

Figur 15. Lock till vad som bedömts vara en diesel- eller fotogentank till vänster samt till höger lock till påfyllnadsledning eventuellt kopplad till nämnd tank.

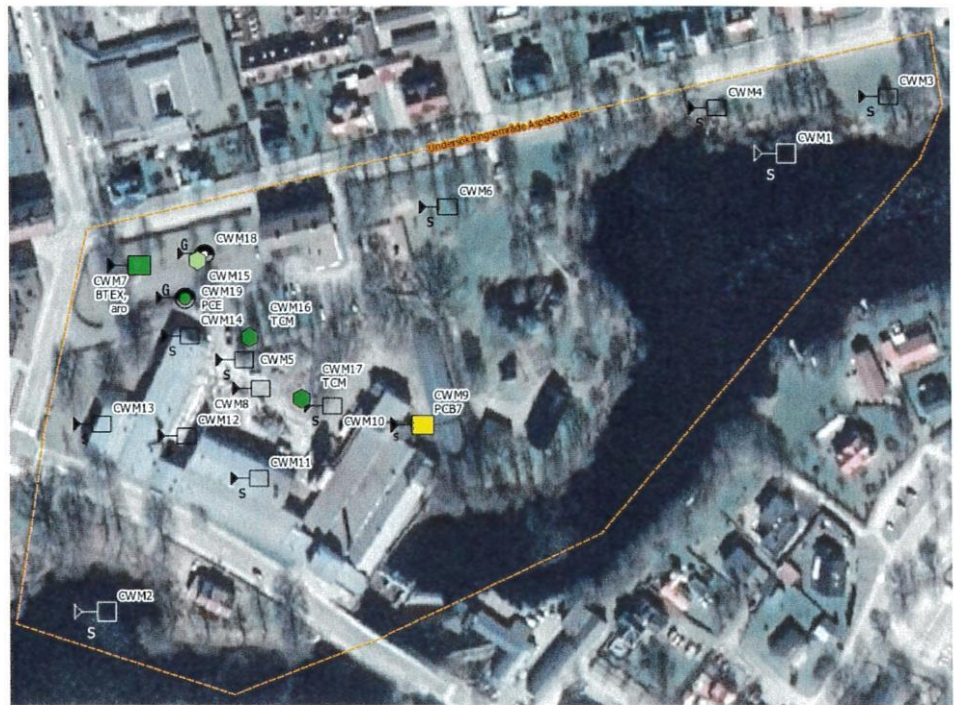
Analysresultat från aktuell jordprovtagning uppvisar ställvis detekterbara halter av föroreningar men i nivåer underskridande jämförande riktvärden avseende samtliga parametrar förutom avseende PCB där ett ytligt jordprov från marken i "gränden" CWM9 påvisade halter överskridande KM, se Figur 16. Här har det tidigare stått en transformator och tidigare markundersökningar (se 2.3) har påvisat förhöjda föroreningshalter i fyllnadsjorden i "gränden". Föroreningarna bedöms inte vara spridda i sidled utan på djupet. PCB har hög densitet och kan ta sig mycket långt ner i jorden om det kan blanda sig med grundvattnet. Dock ligger grundvattnet ganska djupt på platsen och undersökningarna visar att PCB inte förekommer på större djup. Förutsättningarna är därför goda för att sanera bort PCB:n med schaktsanering.

BTEX och lätta aromater detekterades i det djupa provet från CWM7 underskridande jämförvärden för KM. I samma område har Sweco (2017) tidigare påvisat PAH:er överskridande riktvärde för KM i ytligt prov (~0–1,0 m under markyta) samt detekterbara halter av klorerade alifater i djupa prover (~2–3 m under markyta).

Figur 16: Aspebacken 25 översiktsskarta med översiktligt analysresultat avseende samtliga parametrar, förutom metaller, tagna på jord, sediment, porgas eller träd; gul = halt > KM, mörkgrön = detekterbar halt < KM och/eller annat riktvärde. Detekterad parameter under respektive provpunktsetikett. Detekterbara metallhalter återfanns i samtliga jord- och sedimentprover men underskred jämförvärde för KM och är därför inte markerade på bilden ovan.

En förändrad markanvändning, med exempelvis exploatering för bostäder, skulle innebära en förändrad bedömningsgrund; att marken behöver uppfylla krav för känslig markanvändning och underskrida riktvärden för KM. Fyllnadsjorden är vid undersökning påvisad heterogen vilket innebär att det oavsett hög provtagningsfrekvens alltid finns en risk att missa hot-spots eller spridningsstråk.
