BYGGNADSTEKNISK UTREDNING ASPEBACKEN 25, LJUNGBY

Kund/ Beställare	Ljungby Kommun
Kontaktperson	Johan Mansfeld
Projekt/ uppdrag	Byggnadsteknisk utredning av Aspebacke 25, Ljungby Stålgjuteri
Status	Utredning med bilagor
Datum	14/12/2022
Referensnummer	SE01T22A24.2PROJ.14
Uppdragsansvarig	Nikolina Kamaric
Utredare	Zacharias Fernebring
Antal sidor	13
Version	1

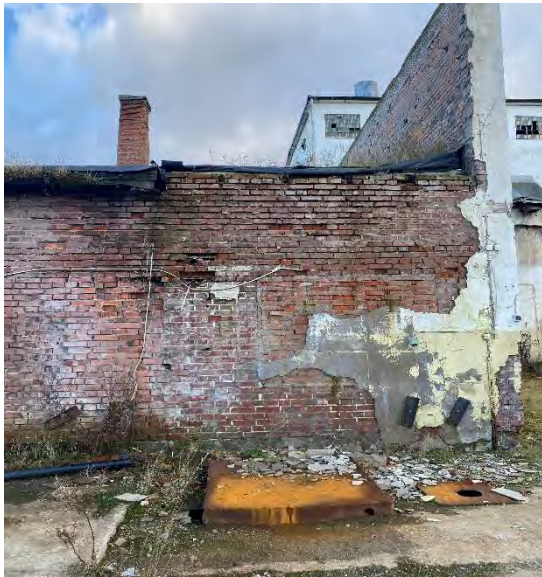
LÄGE / RUM	NOTERING	ÅTGÄRD
	har på flera partier helt trillat ned. Fogningen på tegelfasaden har betydande brister över stora områden. Flertalet fönster har slagits sönder.	utbyte av fasadsten. Utbyte av samtliga fönster och dörrar.

Bild på fasadens västra långsida. Stora skador i fog och puts.

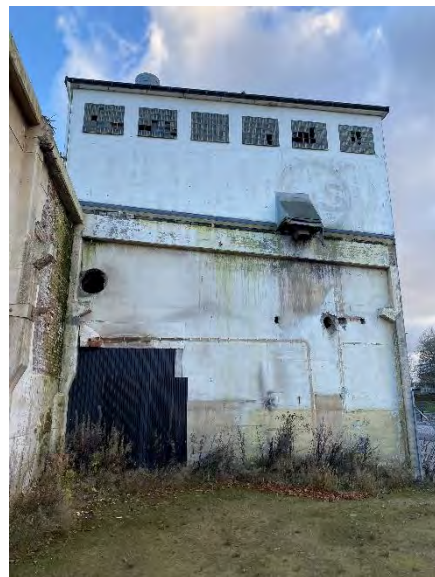
Bild på fasadens västra långsida.

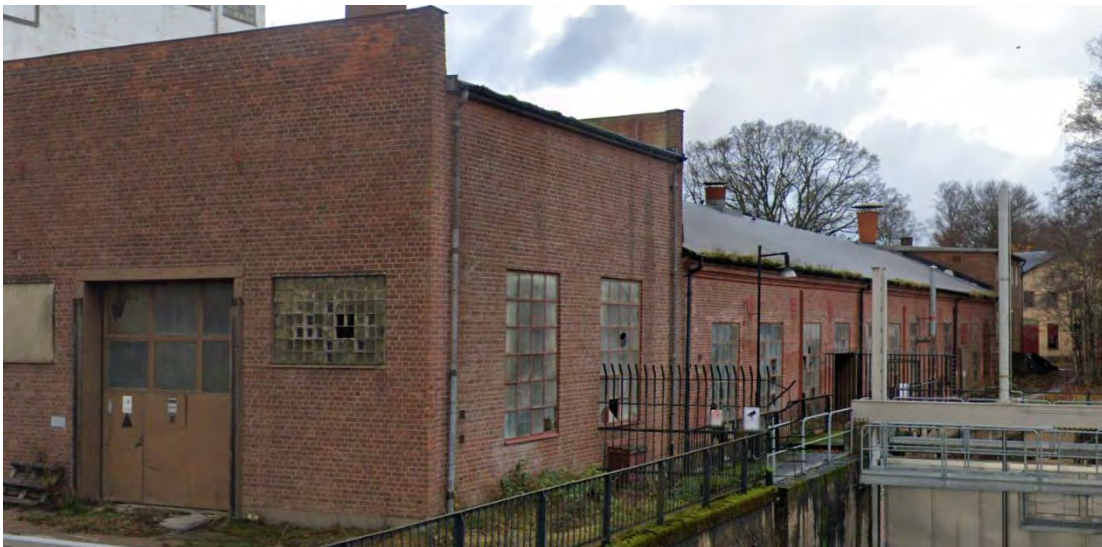
Bild på fasadens östra sida, mot Lagan.

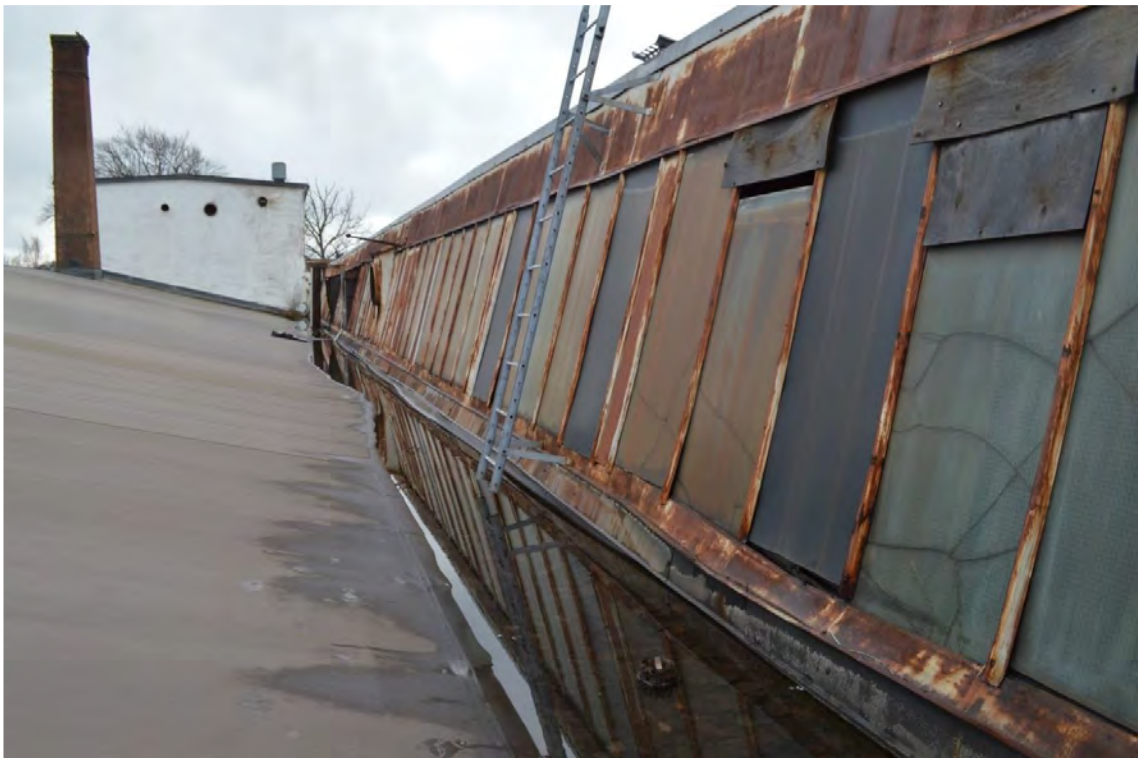
LÄGE / RUM	NOTERING	ÅTGÄRD
Yttertak/skorsten	<p>Befintligt tak har synliga rostskador som måste åtgärdas. Vattenskador har uppkommit på grund av att vatten har trängt in vid nederbörd. Avvattningen fungerar ej tillfredställande, vilket leder till vatteninträning i konstruktionen.</p> <p>Skorstenen är i dugligt skick, bortsett från fogningen och ett par tegelstenar.</p>	<p>Plåttak samt övrig annan plåt och underlagspapp byts ut i sin helhet. Hinder på taket där ingen funktion finnes rives ner under befintlig takkonstruktion.</p> <p>Takavvattning, plåtningar byts ut i sin helhet.</p> <p>Skorstenen omfogas och de söndriga tegelstenarna byts ut.</p>

Bild på taket. Synligt rostangrepp på partierna. Vattenansamling vid lågpunkten på sågtandstaket, takavvattningen fungerar ej. Obs! Bilden är 5år gammal, det befintliga läget är med all sannolikhet betydligt värre.

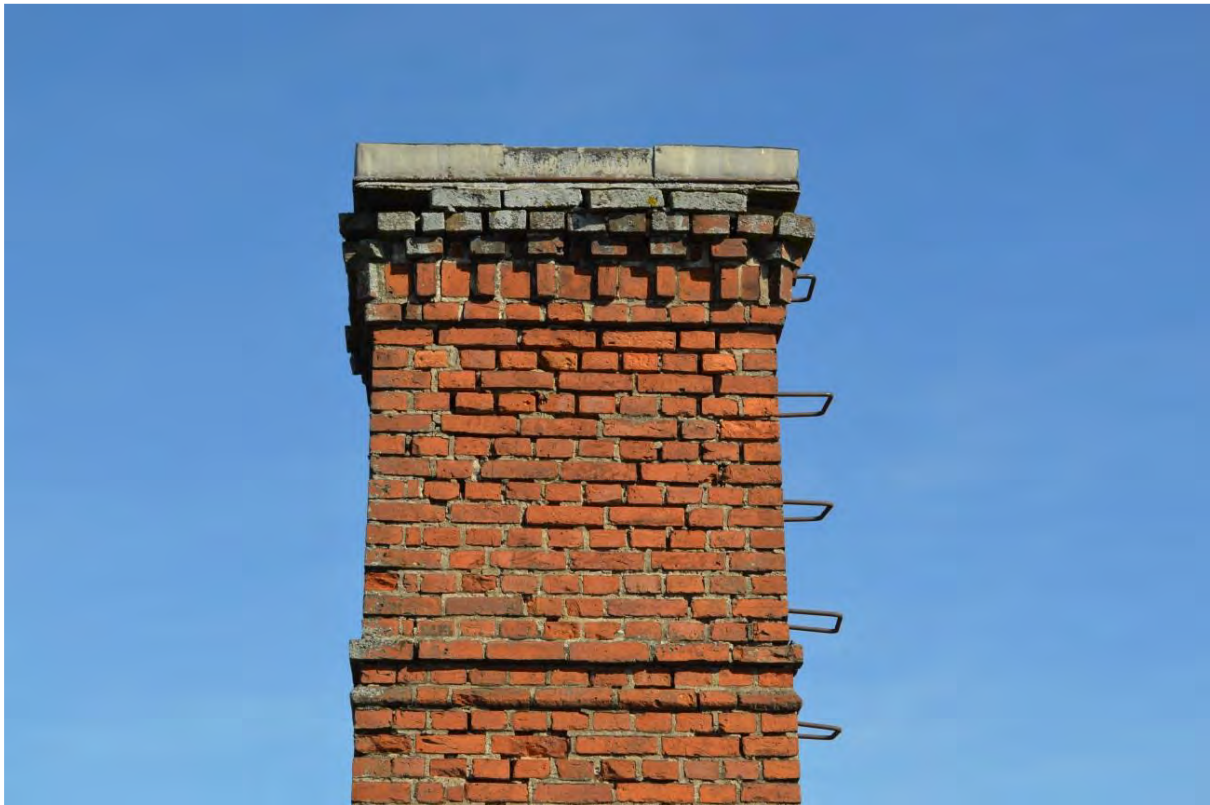
Bild på skorsten. Stora brister i fogen och en del söndriga tegelstenar.

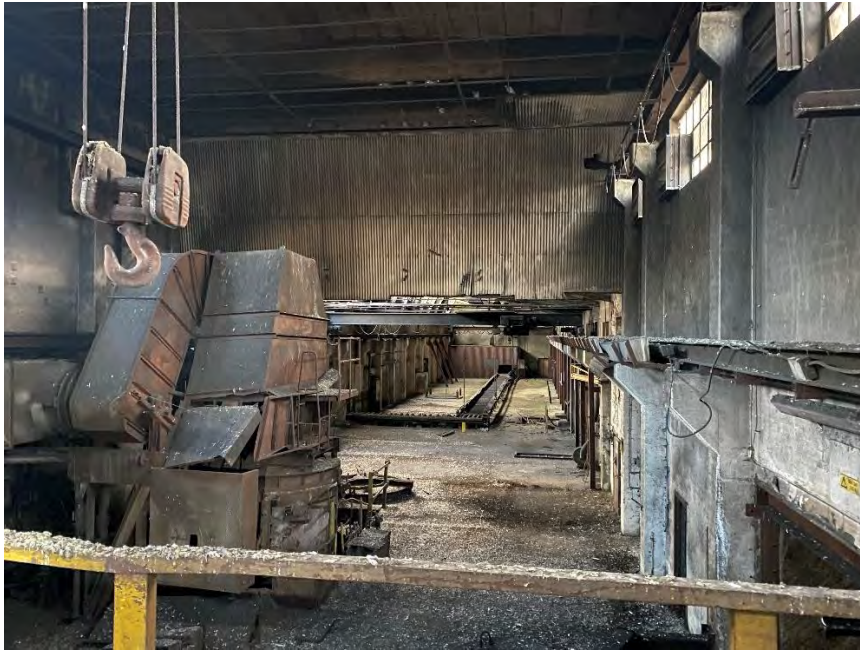
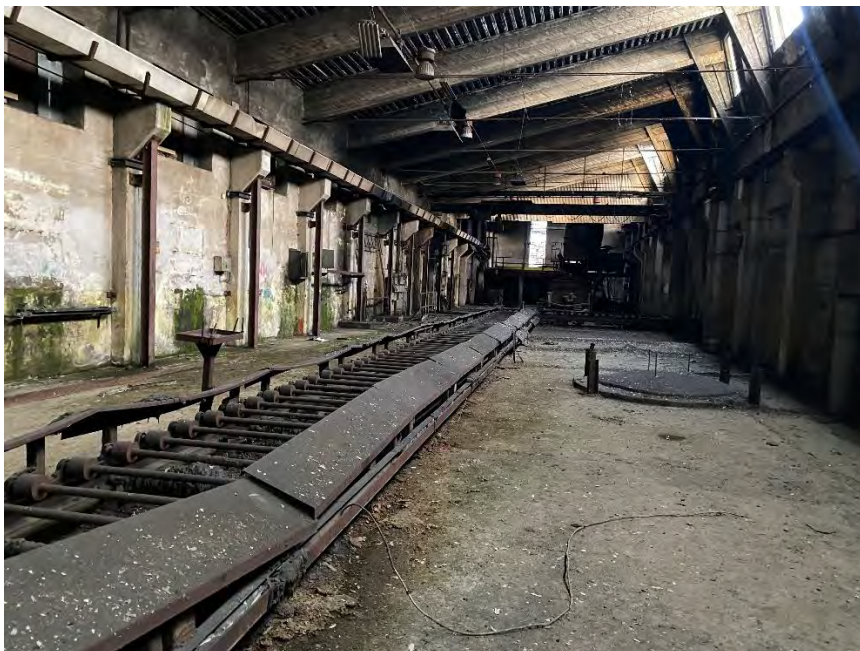
Huvudbyggnad invändigt: Golvytor	<p>Stora mängder duvspillning på golven.</p> <p>Maskiner, utrustning och annan materiel från gjuteriets verksamhet.</p> <p>Miljöinventering (bilaga 1) gjord 2022-11-02, stora mängder med diverse farligt avfall påträffades. Miljöinventeringen är ytterst sparsamt gjord, och endast 9st prover är tagna på den aktuella byggnaden. De 9 proverna är tagna på synligt material. Inga prover är tagna på dolda material eller installationer.</p>	<p>Duvspillningen måste saneras innan någon vistas i byggnaden. Den dammande spillningen kan innehålla farliga svampar, Cryptococcus neoformans, som kan leda till en dödlig nervsjukdom.</p> <p>Rivning av maskiner, utrustning och övriga inventarier från gjuteriet bör ske med stor försiktighet då man inte inventerat materielens beskaffenhet. Troligtvis finns även här stora mängder farligt avfall i form av PCB-haltig olja och liknande.</p> <p>Miljöinventeringen från 2022-11-02 visar påträffande av en mängd farligt avfall. Omfattande utredning och provtagning krävs för att säkerställa nivån på saneringen. Oavsett vad vidare utredning visar, så krävs omfattande sanering av byggnaden.</p>

Bild på byggnadens inre skick. På bilden syns den gamla smältugnen och avgjutningsbanan.

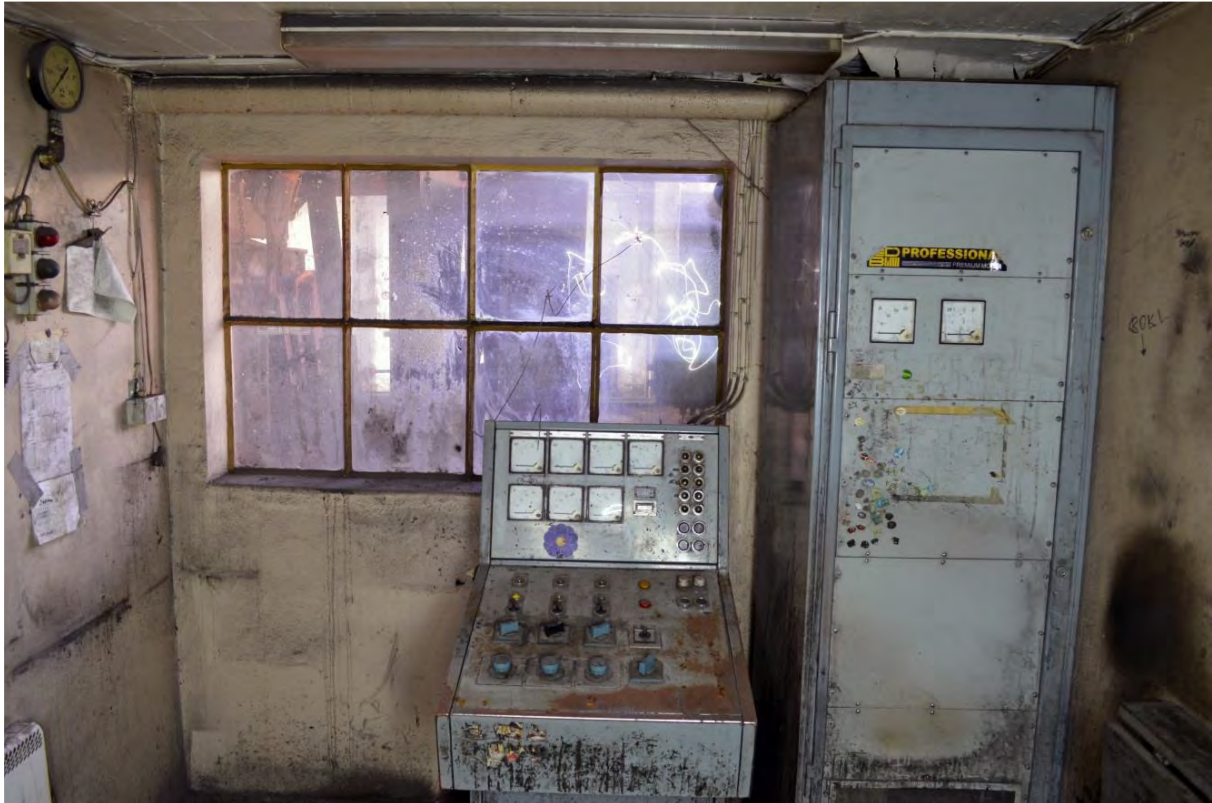
Bild på kontrollrummet vid smältugnen. Mängder av gjuteriets inventarier kvarstår i byggnaden.
