Kulturhistorisk utredning av Ljungby stålgjuteri, kv Aspebacken

Ljungby kommun
Kronobergs län

Byggnadsantikvarisk medverkan
Smålands museum rapport 2017:7

Ärendebeskrivning: Genomgång av gjuteriets byggnadsbestånd, dess utformning och övergripande status, att precisera det kulturhistoriska värdet med syfte att föreslå bevarandeinsatser

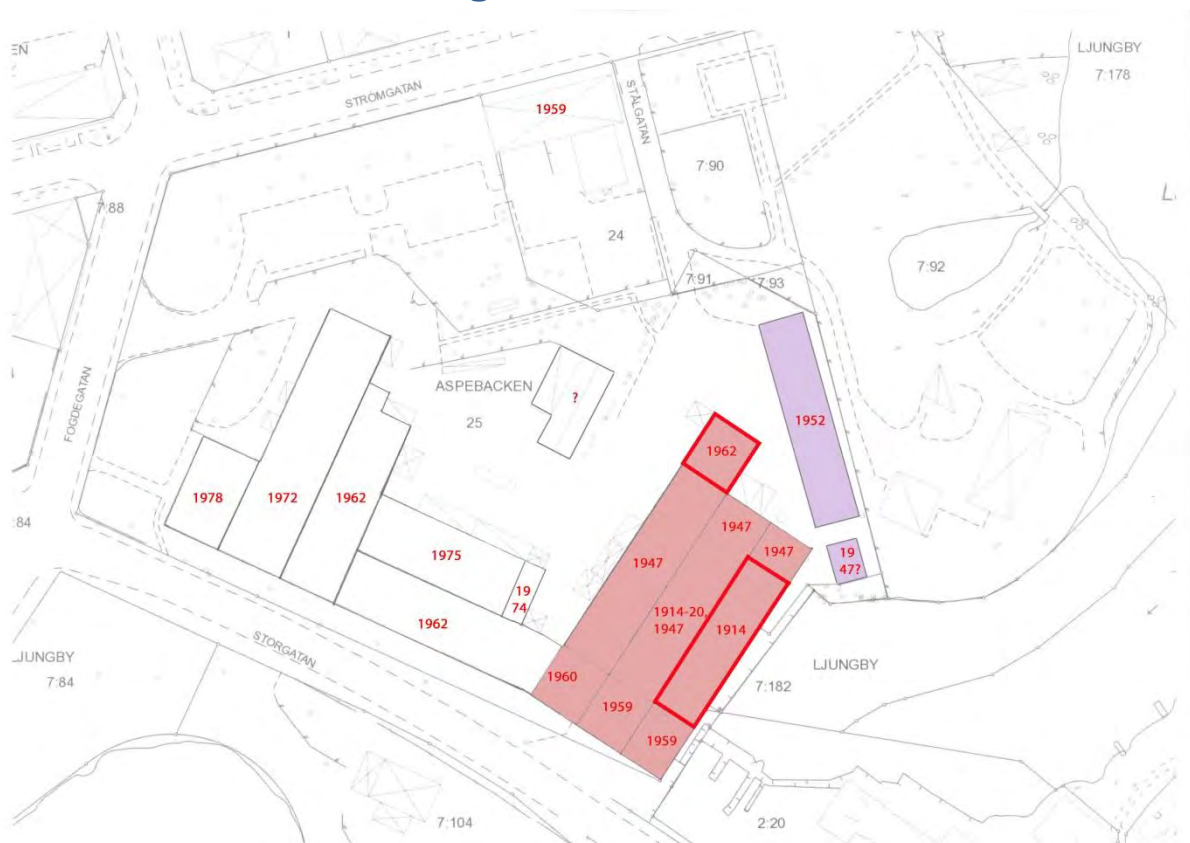
Kvarteret Aspebacken. Berörda byggnadskroppar tillhörande gjuteriet och dess uppförandetid. De rödtonade partierna ska betraktas som särskilt värdefulla byggnader enligt Plan- och bygglagens 8 kap. 13 § och förses med skyddsbestämmelser vilka skyddar mot rivning och förvanskning av exteriören. Rumsstrukturer med röd ram ska även bevaras interiört. De lilatonade byggnaderna är kulturhistoriskt intressanta men inte av den digniteten att rivningsförbud måste eftersträvas. Möjligheterna att använda dem för annan verksamhet bör prövas då husen är i gott skick.

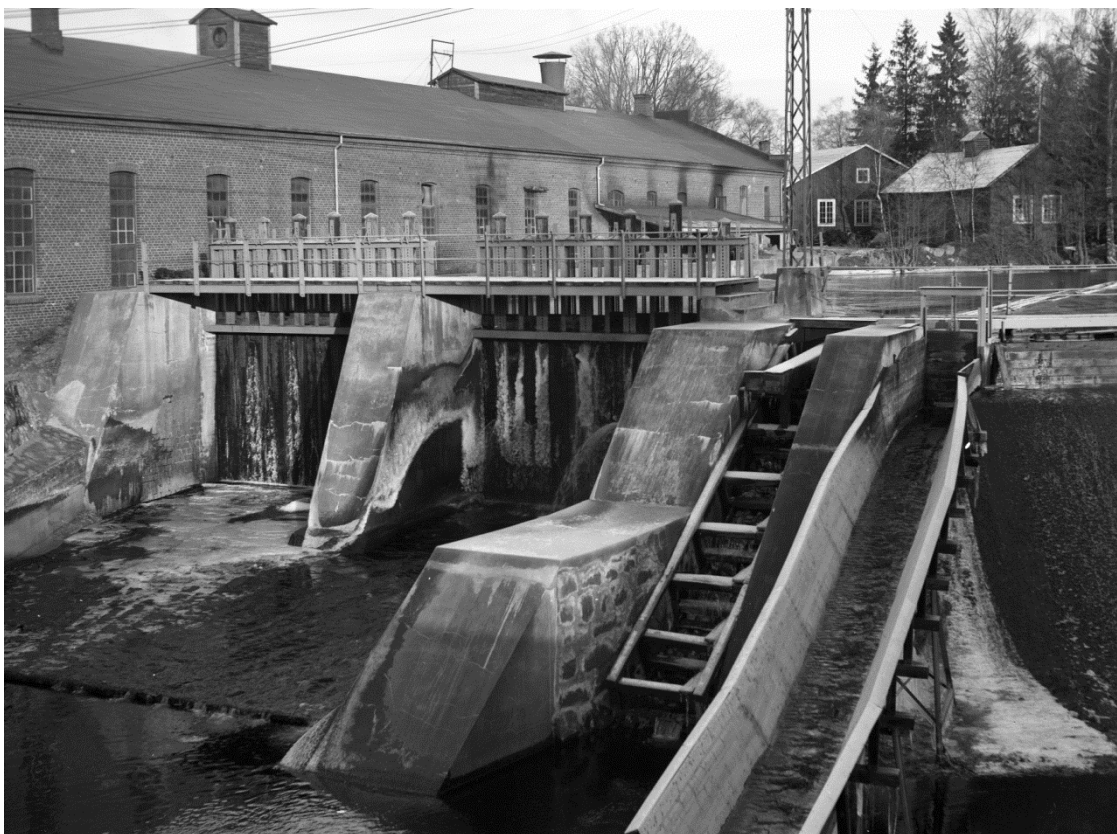
Bild tagen före rivningen av rensriet och det lilla trähuset invid Lagan (till höger i bild) vilken benämndes sandbod. De höga fönstren utmed den långa gjuterifasaden kom sedermera att breddas men samtidigt minskas i höjd vilket innebar att det även framöver var 24 rutor i varje fönster. Åtgärden genomfördes troligtvis på 1950-talet. Ljungby kommunarkiv

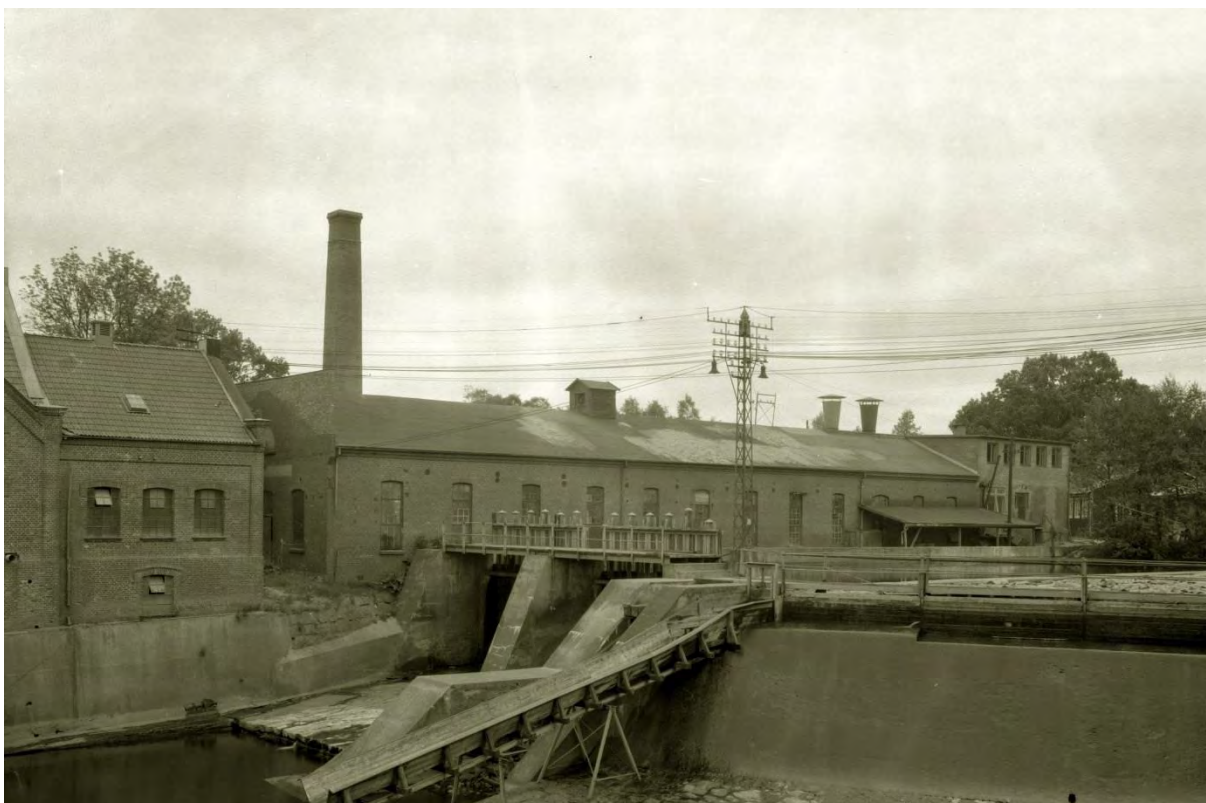
Till höger syns hur taket på norra gaveln förhöjs ett våningsplan då en ny personalmatsal inrättas 1947. En förbättrad entré samt mer ändamålsenliga fönster ordnas samtidigt på berört fasadavsnitt. Längst till vänster syns kvarnen och dess läge direkt invid ån. Notera elledningarna från det intilliggande elverket, verksamheten var oerhört energikrävande och höga krav ställdes på att elförsörjningen fungerade. Ljungby kommunarkiv

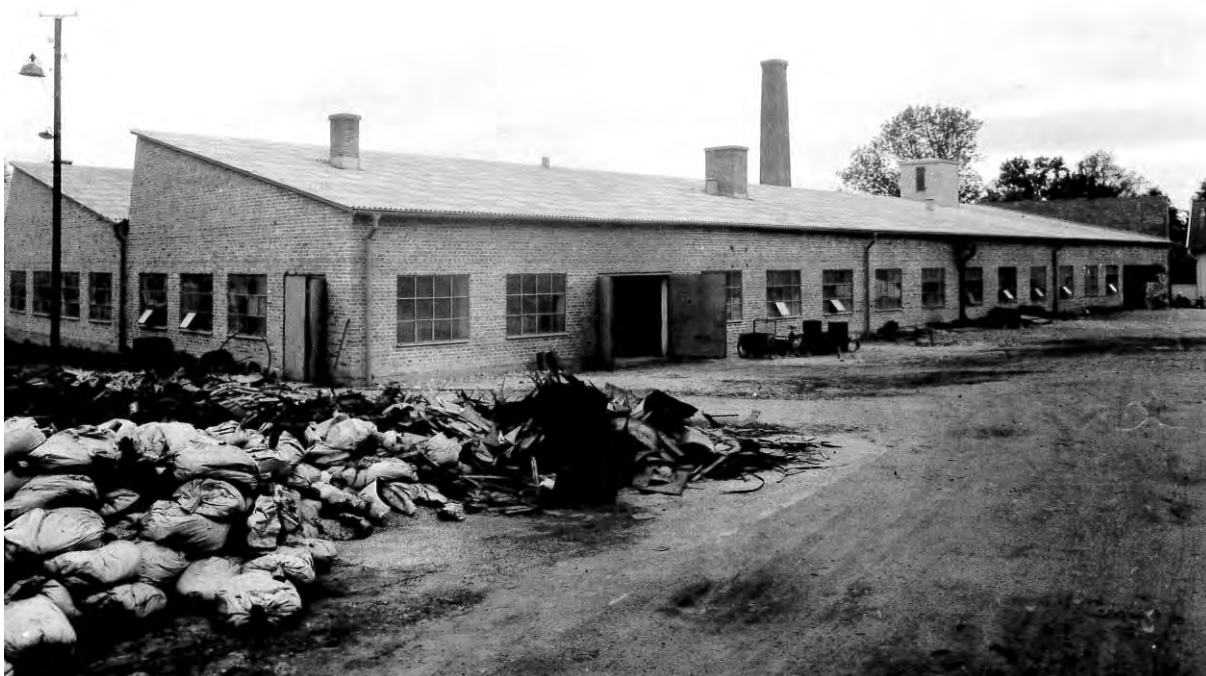
Det västra skeppet från 1947 samt längst till vänster utbyggnaden av midskeppet från samma år vilket innebar att de tre skeppens gavlar därmed hamnade i liv och att ett sågtandstak tillskapades. Den öppna dubbelporten tydliggör golvnivån innanför, golvet sänktes kraftigt i början av 1960-talet. Ljungby kommunarkiv

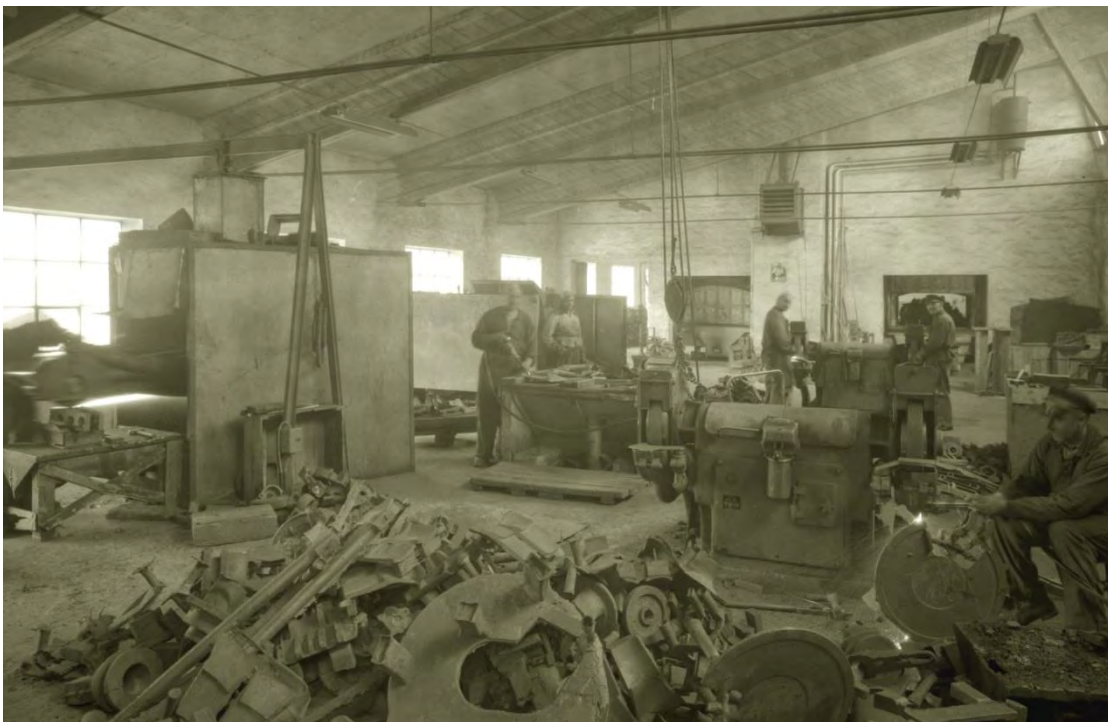
Det västligaste skeppet i gamla komplexet hade fram till början av 1960-talet en betydligt lägre våningshöjd. Då sänktes golvnivån markant i samband med installationen av den nya smältugnen och tillskapande av nödvändiga avgjutningsbanor. Fotot anges vara taget 1949. Ljungby kommunarkiv

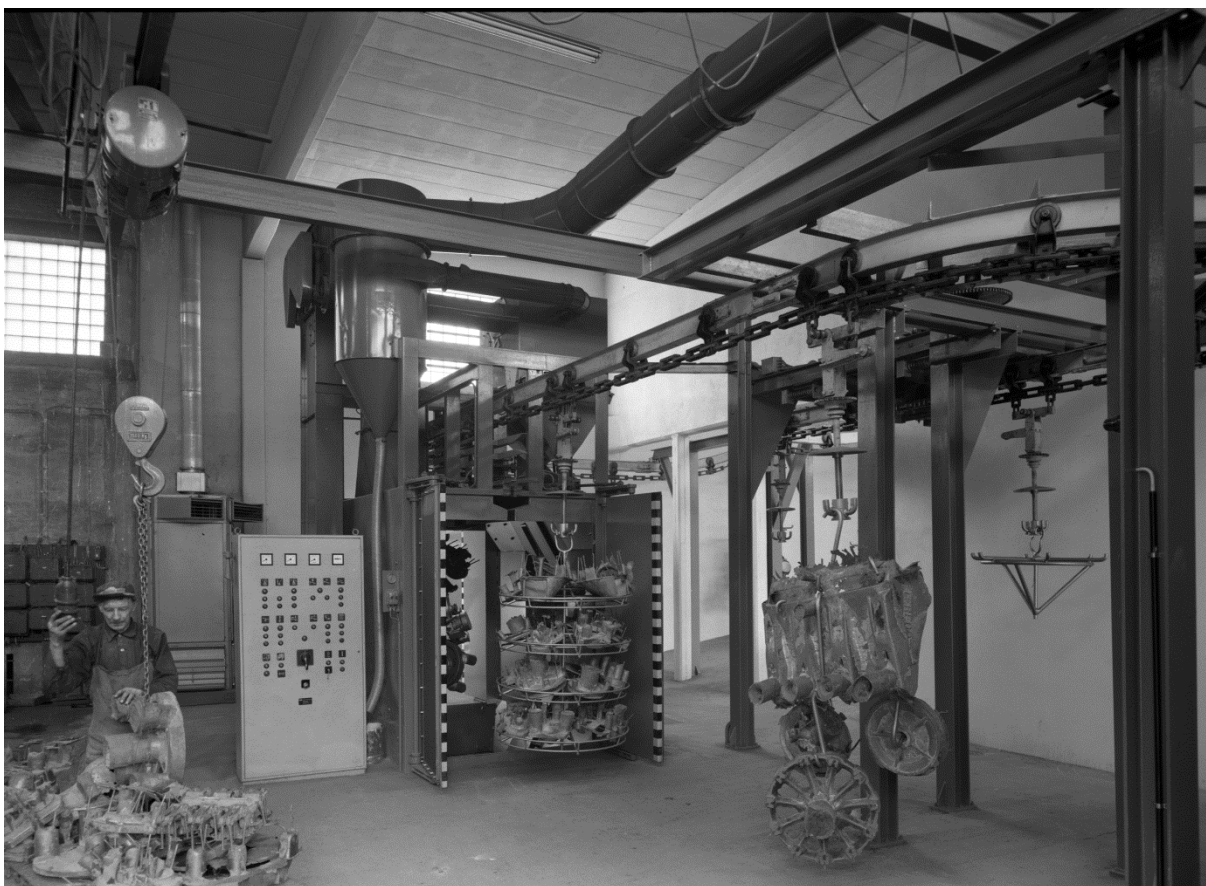
Nygjutet gods hängande i conveyerbanan på väg till rensning och putsning. Först passeras den skåpliknande konstruktionen innehållande en bläster. Därefter går transporten via "uppfartsbacken" som anas till höger in i skeppet från 1962. En viktig aspekt på funktionen var att godset skulle kylas på vägen. Notera betongglaspartierna vid takfoten, dessa är numera igensatta. Troligtvis är fotot taget när conveyerbanan nyligen tagits i drift. Ljungby kommunarkiv

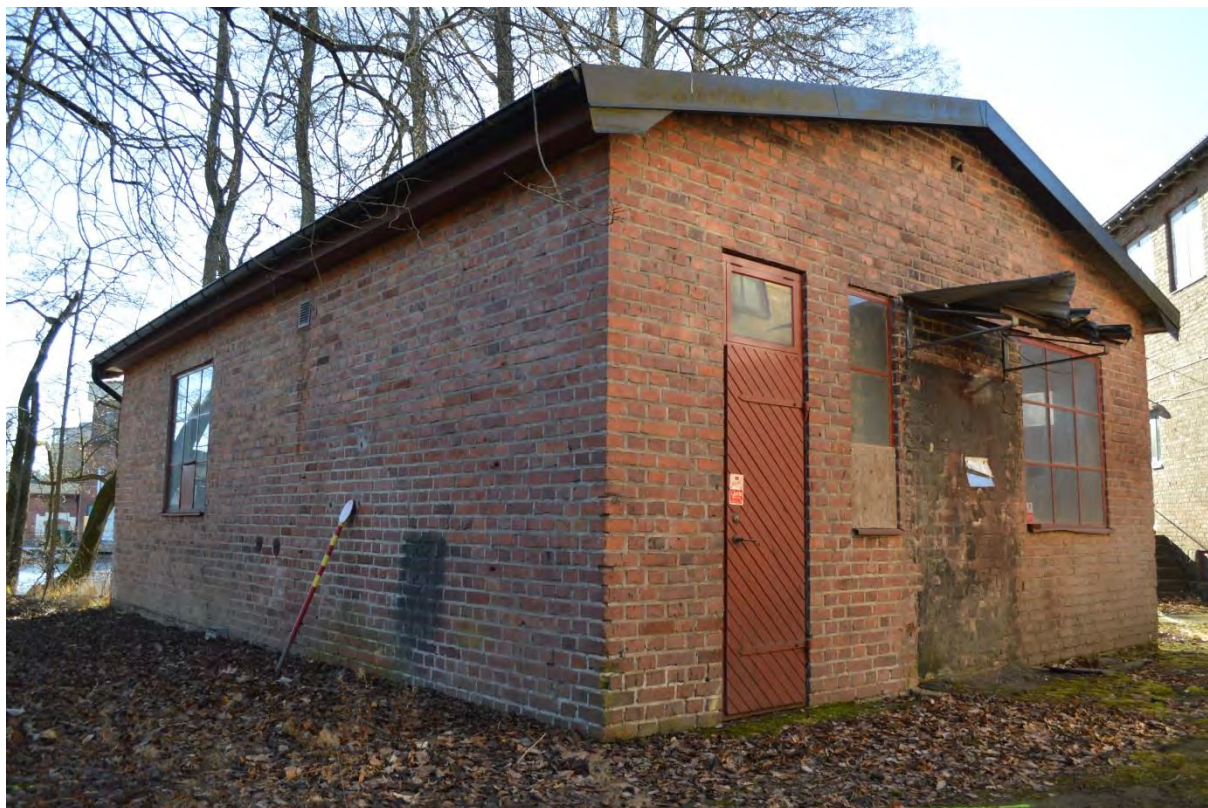
Bildbilaga 1. Friliggande kontor

Långsida mot öster.

Status: Förutom någon spräckt ruta samt ansemliga mängder skräp på taket är byggnaden i god kondition.

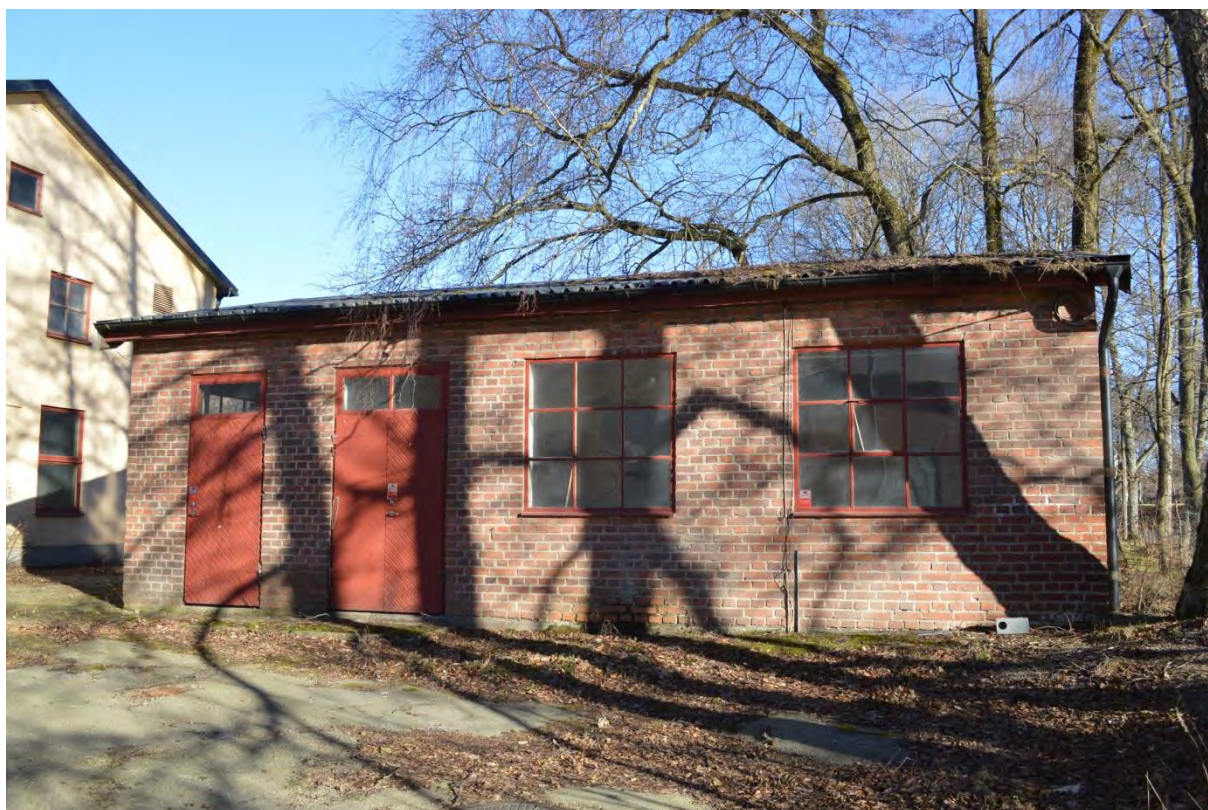
Långsida mot väster. Hängrännan är full med löv och grenar. I övrigt är exteriören i mycket gott skick.

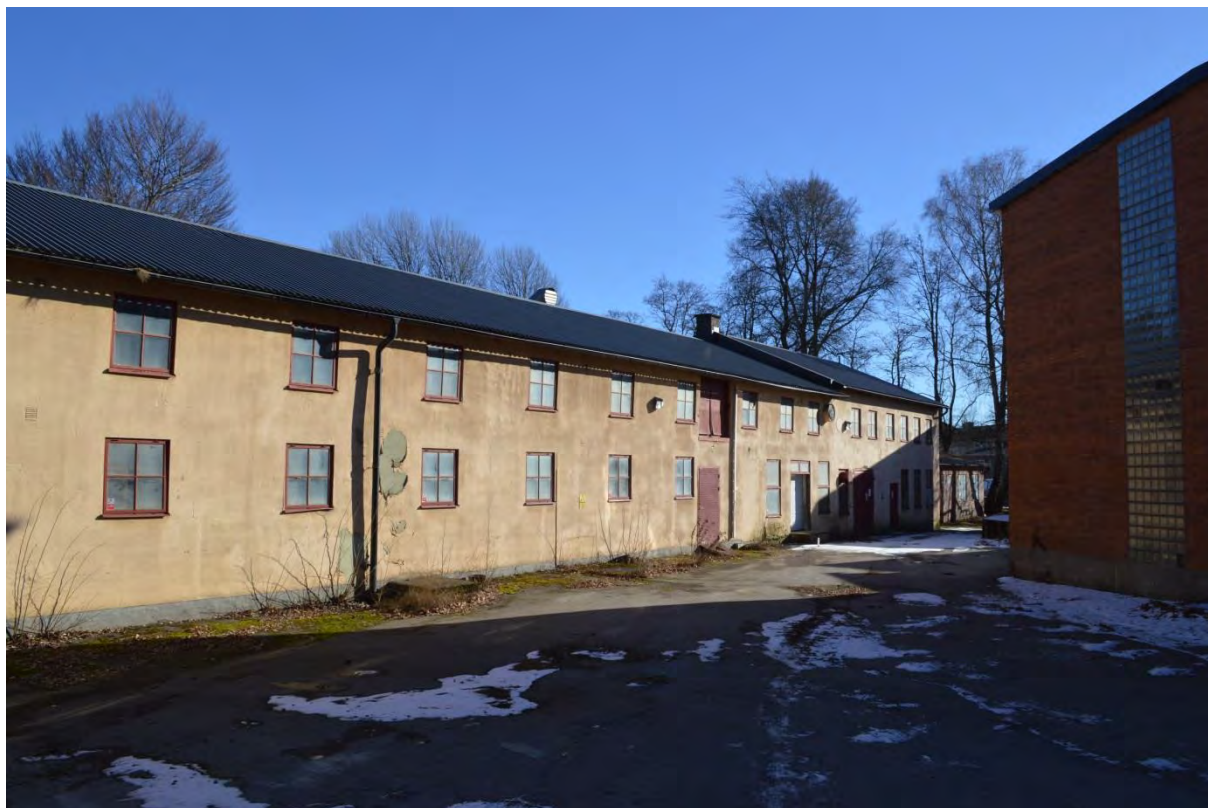
Modellförrådets västra långsida. Till höger om det närmaste stupröret syns den ursprungliga färgsättningen under det spjälkande färgskiktet. Innanför tegelgaveln till höger står smältugnen.

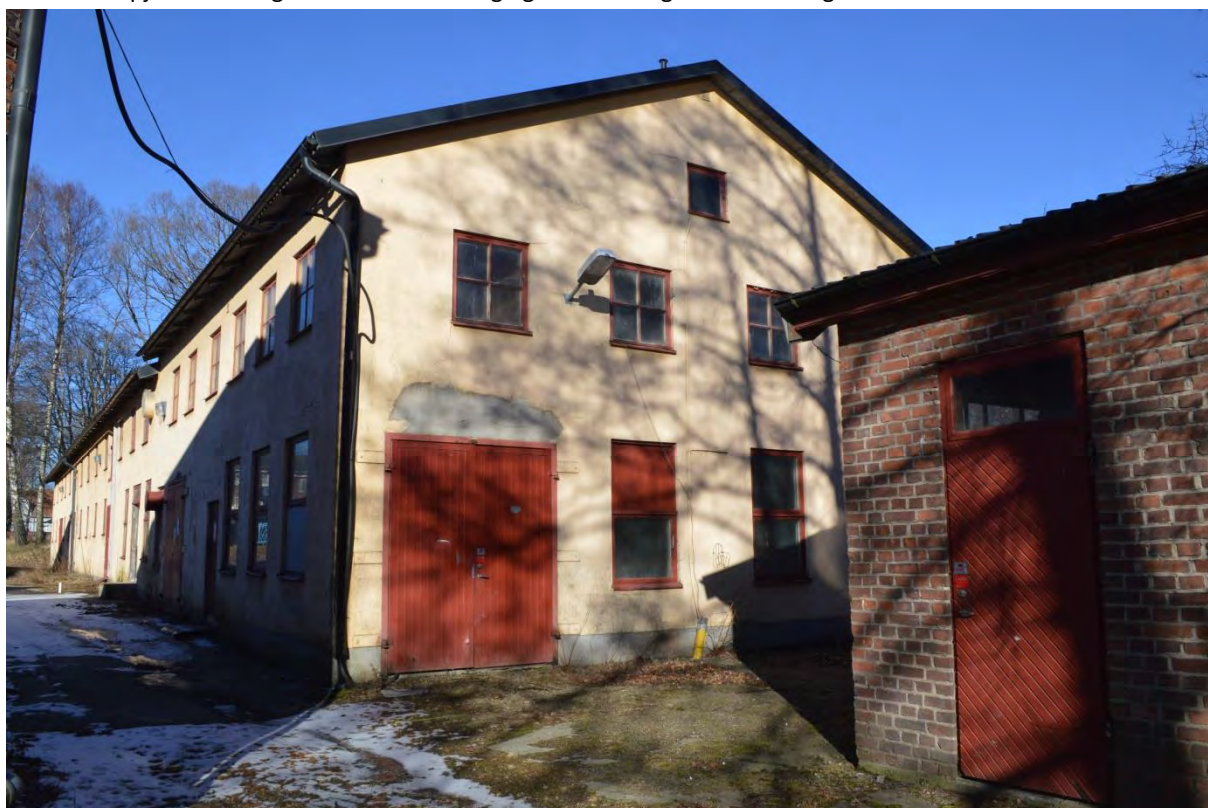
Södra gaveln med en modern portlösning

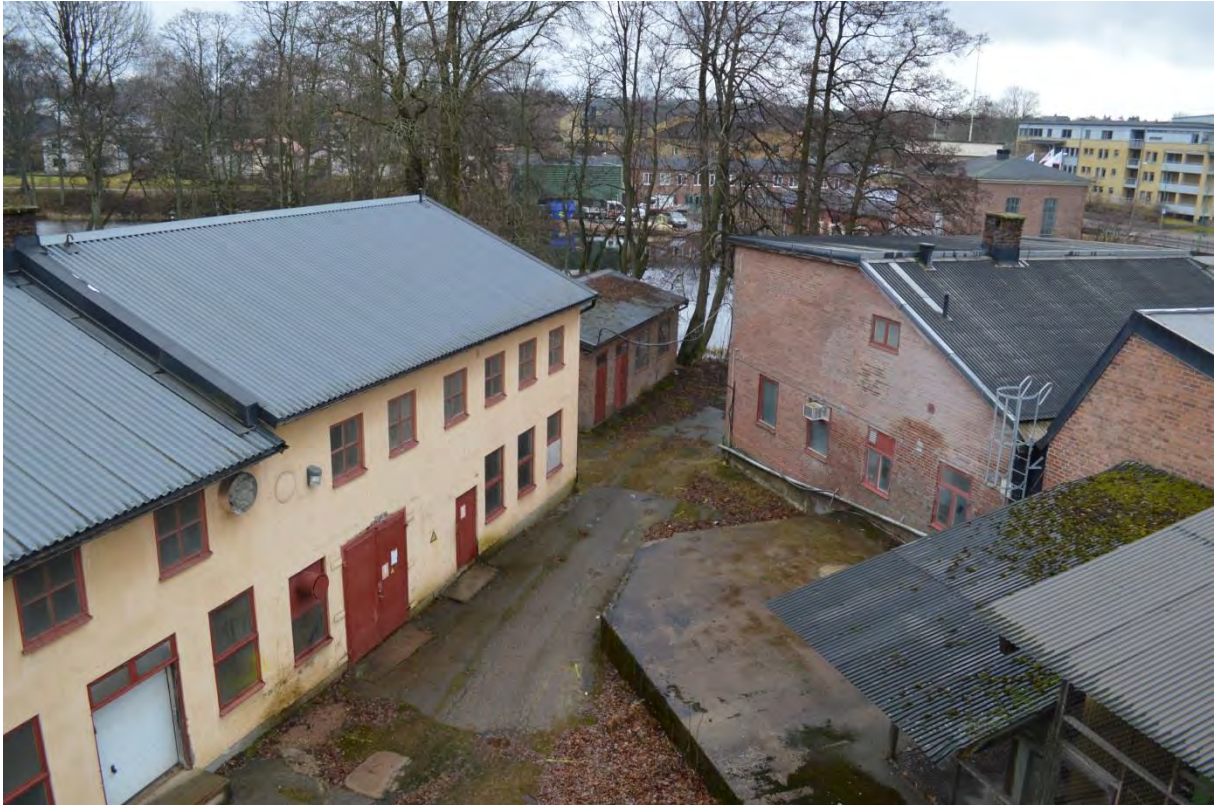
Fasader, fönster och tak är generellt i mycket gott skick.

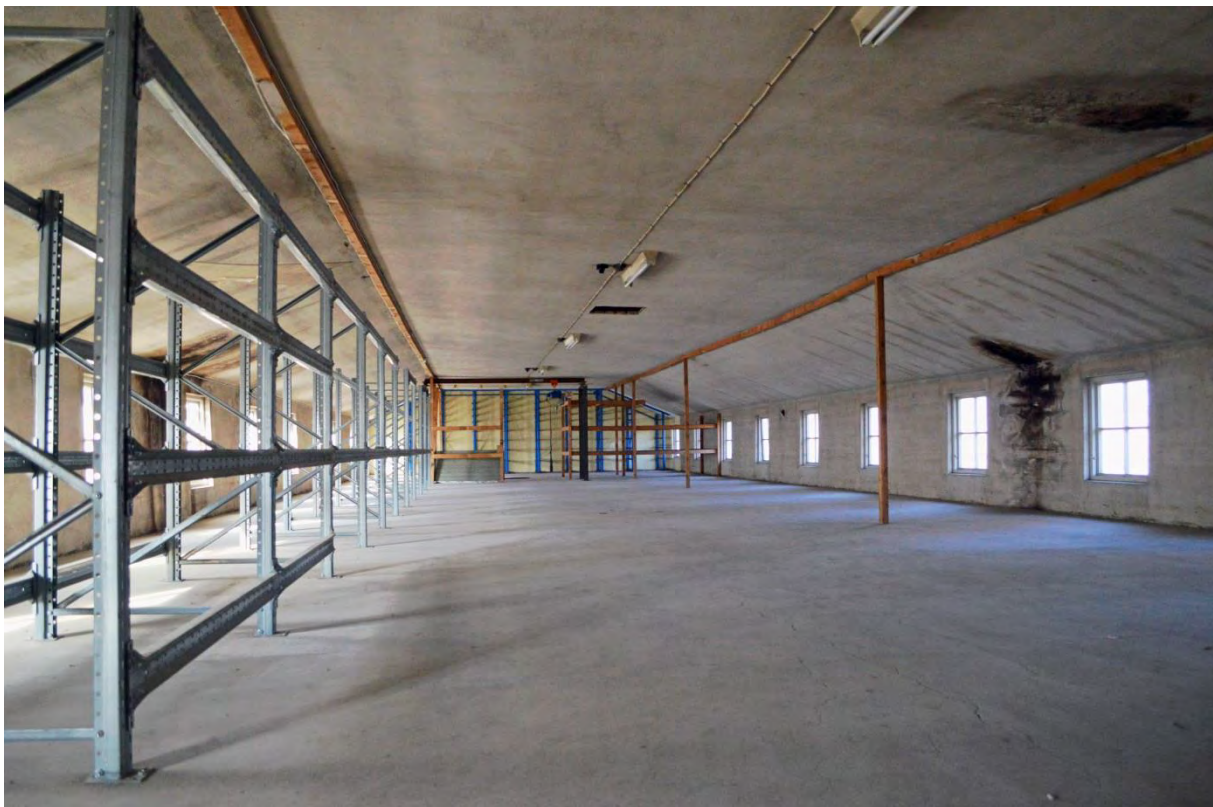
Andravåningens långsträckt lagerlokal. Till höger syns tydliga effekter av äldre fuktskador. I innertaket har sentida inspektionsluckor tagits upp.

Status: Byggnaden får betraktas som synnerligen robust. På övervåningen syns ett antal äldre fuktskador på undertaket. Dessa är dock begränsade där fuktinträngningen upphörde när taket lades om på 1990-talet. Enstaka putssläpp/sprickor på ytterväggar. Fasaden och fönsterbågar är överlag i mycket god kondition. Mycket skräp har dock ansamlats på taket vilket täpper igen stuprören och i förlängningen orsakar koncentrade vattenansamlingar som skadar tak/väggar.

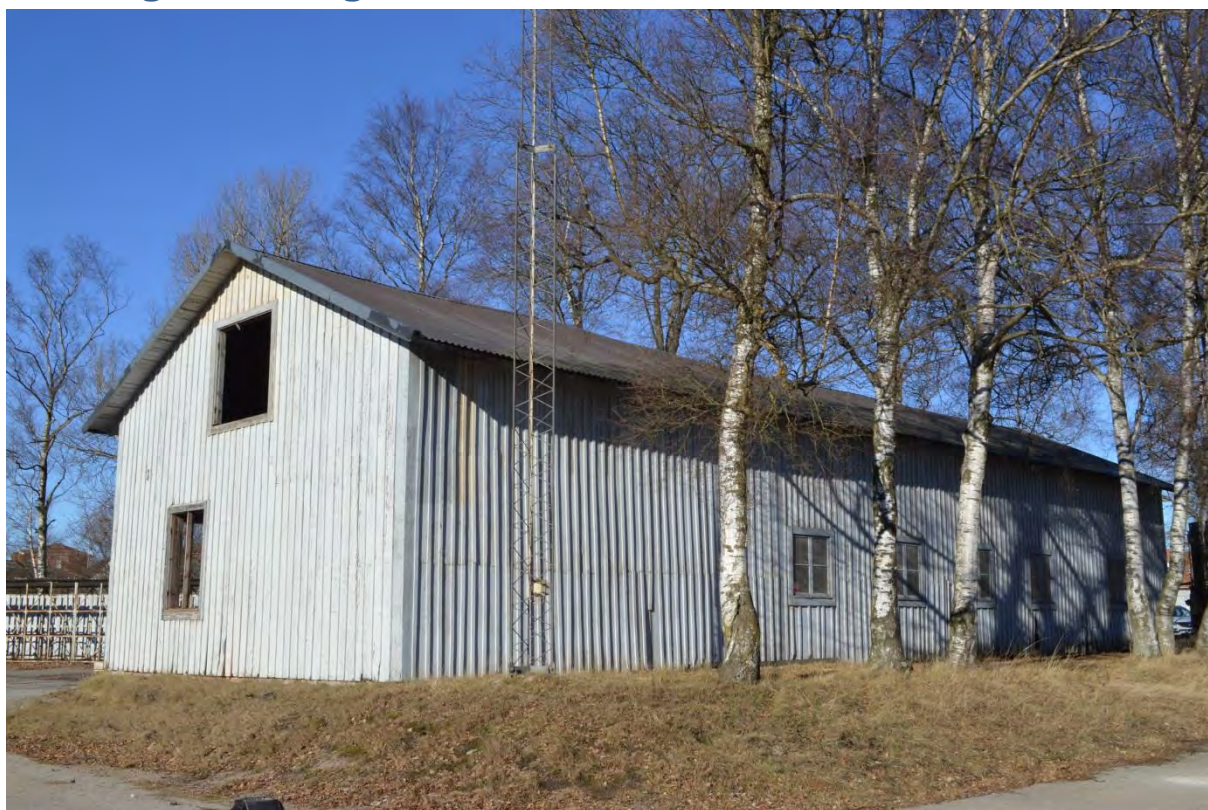
Bildbilaga 3. Trämagasinet

Magasinets täckta östsida med traditionell locklistpanel.

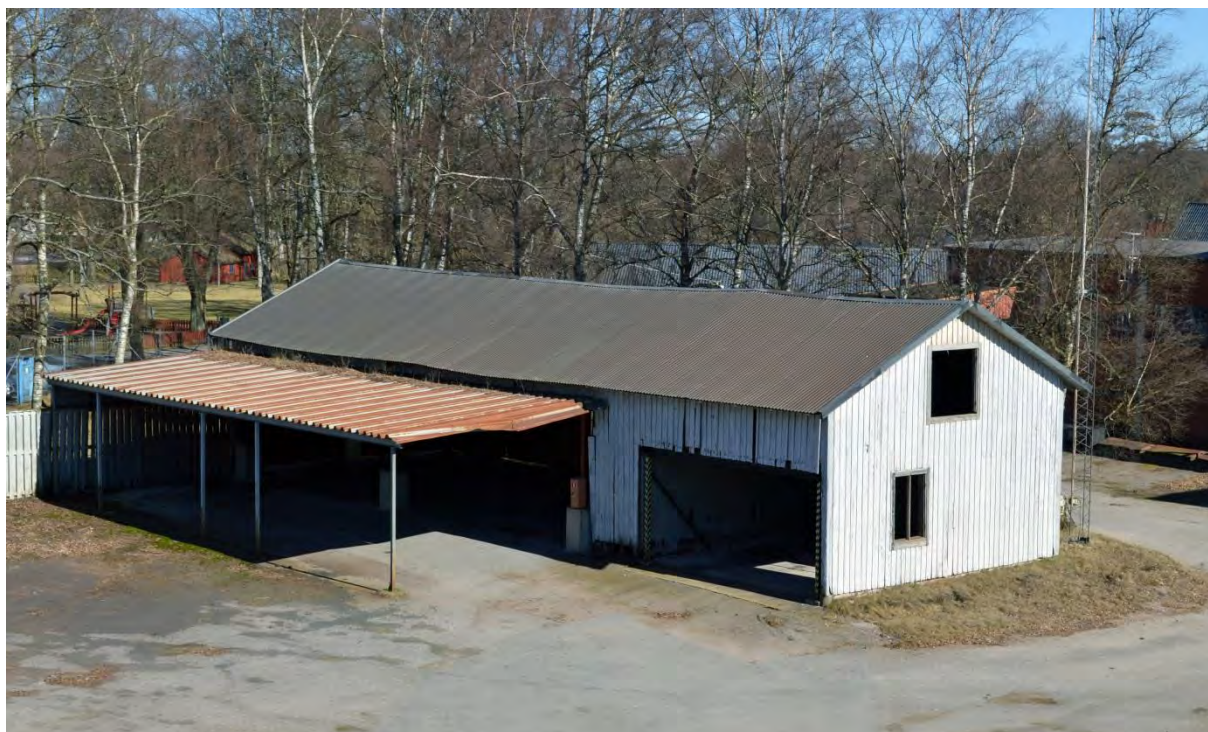
Magasinets västsida är fullständigt förvanskad med stora tillskapade portöppningar och ett utskjutande skärmtak. Åtgärderna har samtidigt skadat panelen.

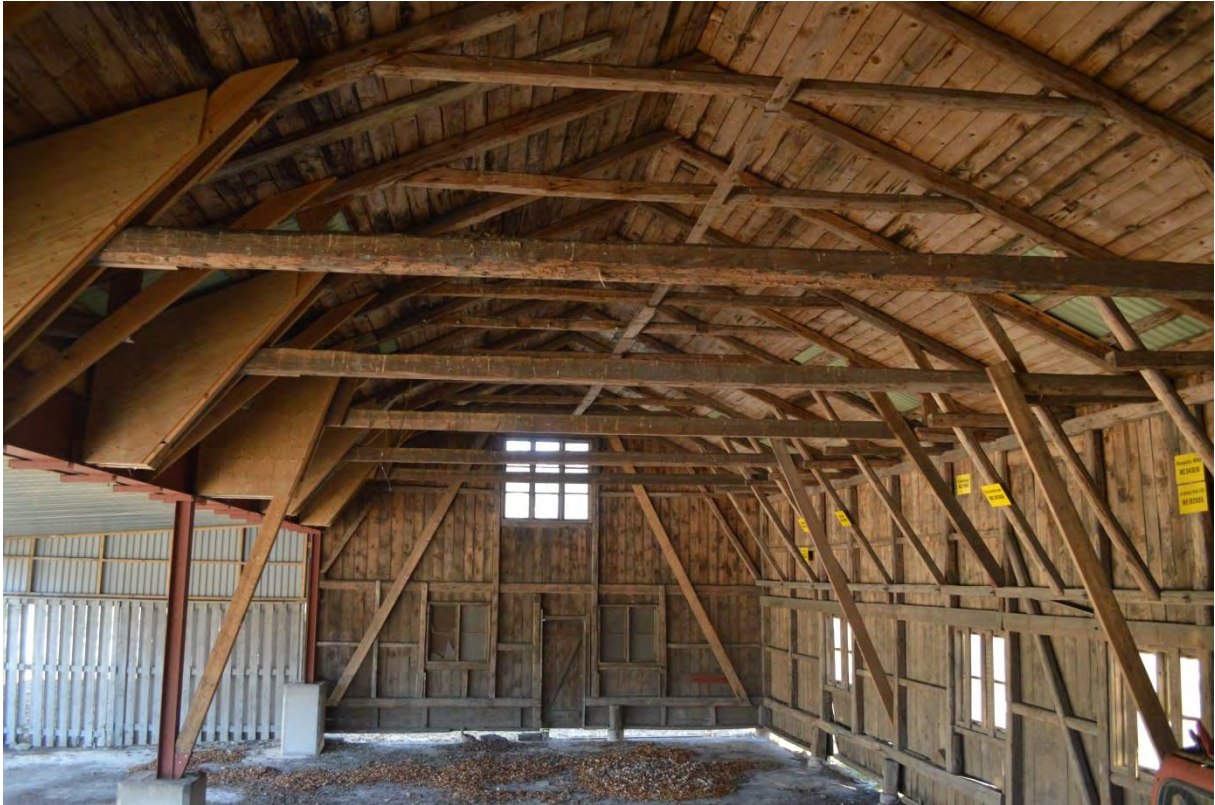
Bild tagen mot norra gaveln. Takkonstruktionen är både vacker och välgjord. Äldre taköppningar är numera igensatta.

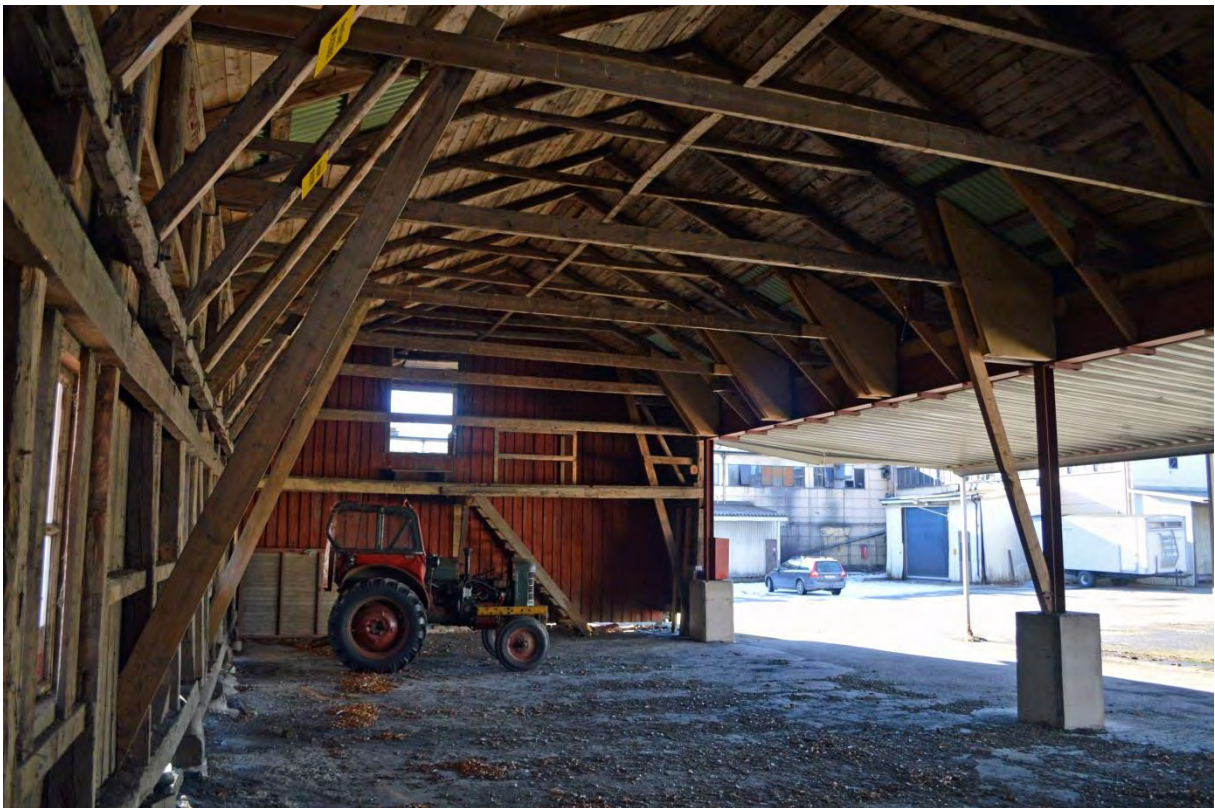
Bild tagen mot sydväst där den stora öppningen blir tydlig samt vilka järn- och träförstärkningar som krävdes för att klara tillkomna laster. En trappa leder upp till ett mindre loft.

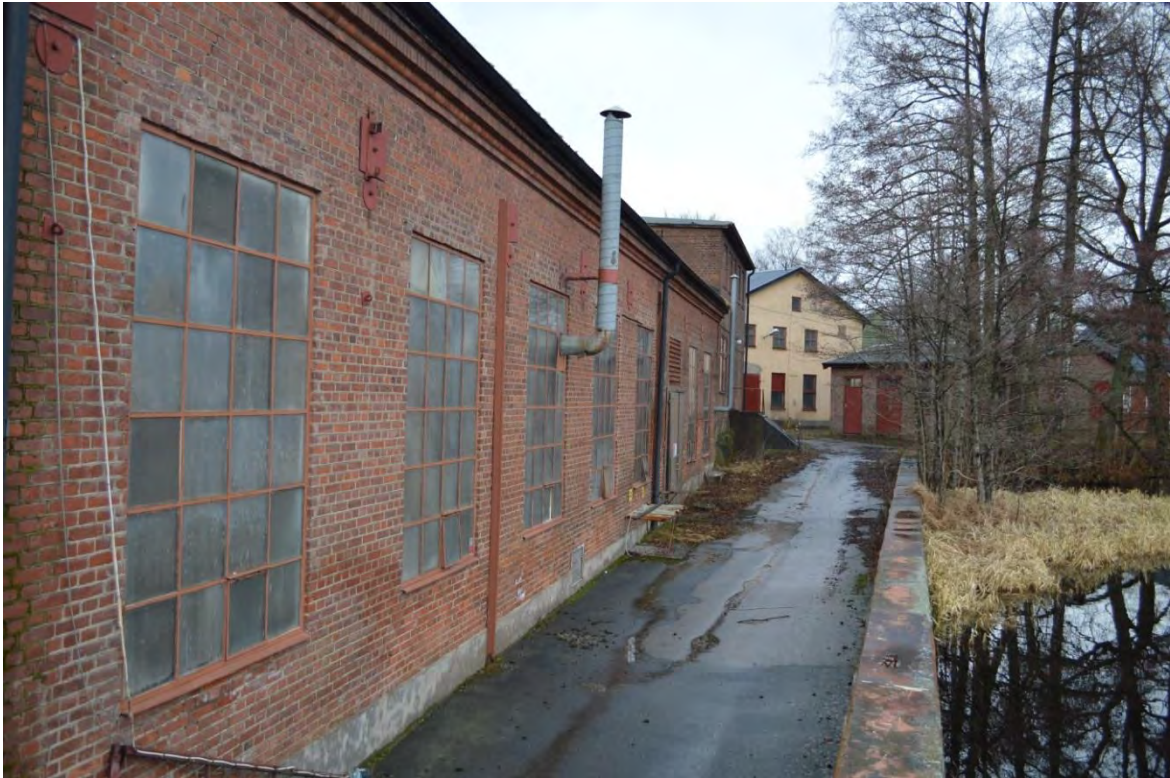
Bildbilaga 4. De tre skeppen från 1914 och 1947 med tillbyggnader

Fasad utmed Lagan, fönsterstorleken är inte original. I längans bortre del syns det höjda taket inrymmande bl.a. personalmatsal.

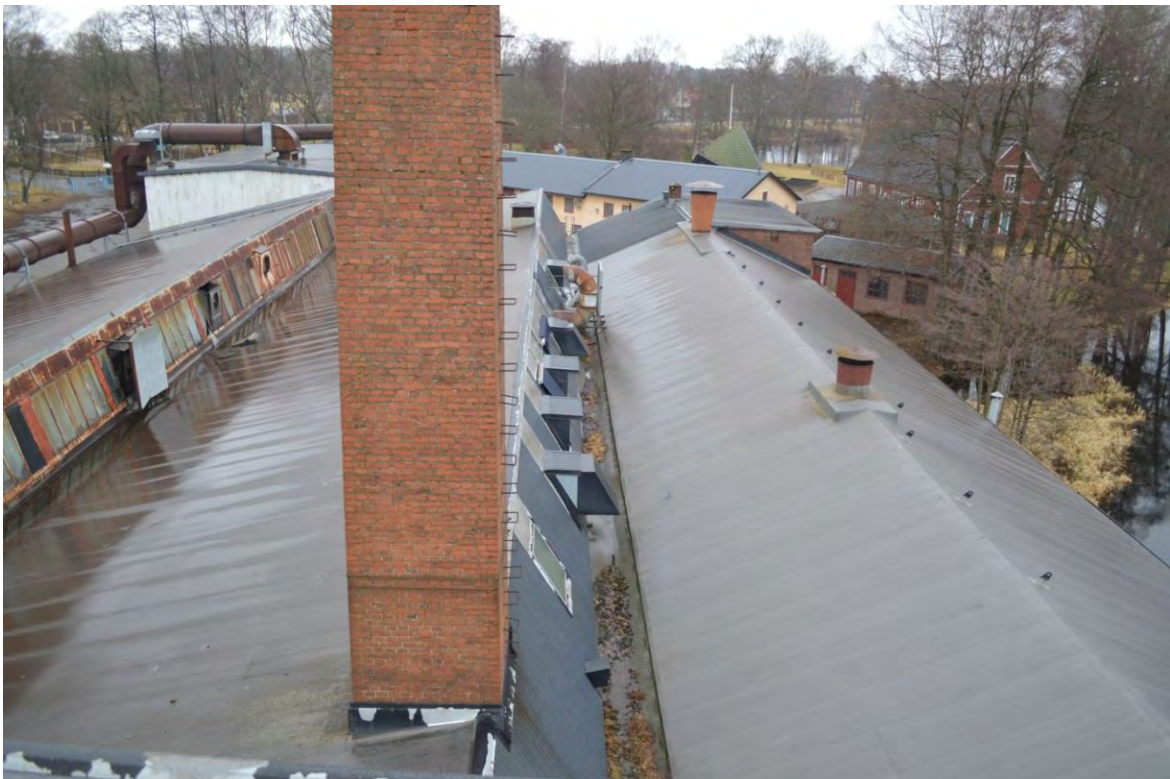
Här avtecknar sig tydligt de tre skeppen och sågtandstaket. Ljusinsläppen till det västra skeppet är intakt men plåten är rostangripen och beroende på icke fungerande vattenavledning trycks fukt in i utsatta partier. Mittskeppets ljusrad har till stora delar satts igen med korrugerad plåt. Nuvarande taktäckning härstammar från tidigt 1990-tal och är i gott skick. Skorstenen är i förvånansvärd god kondition.

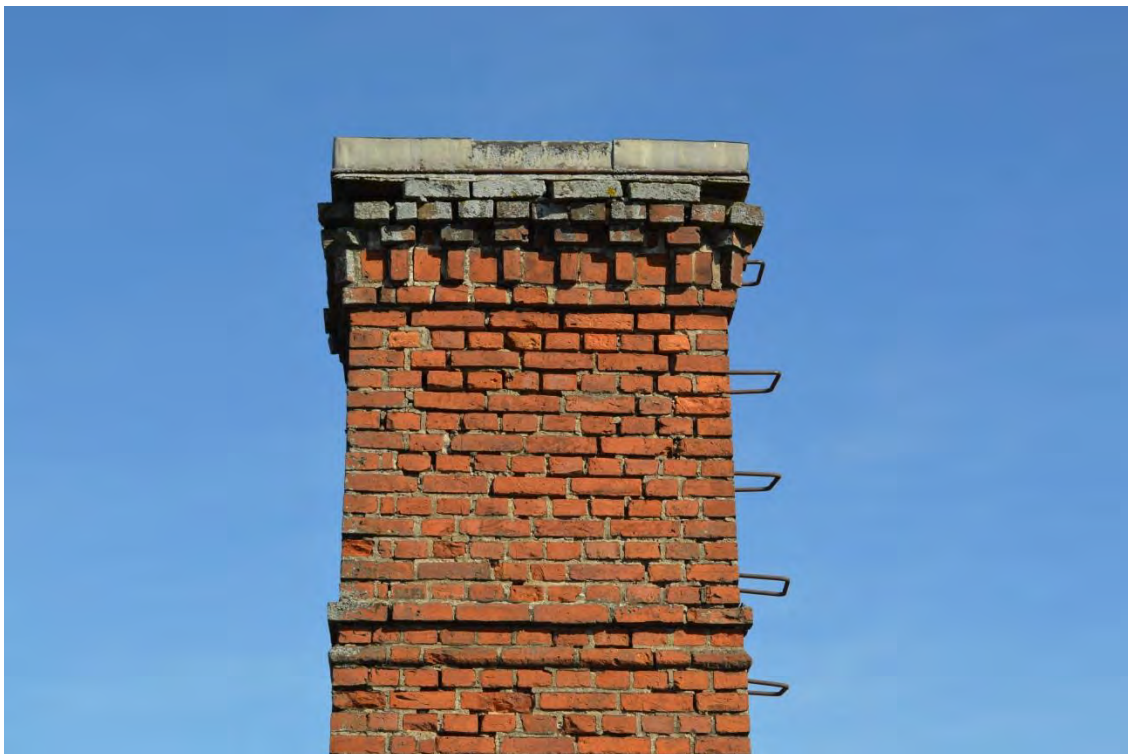
Skorstenens krona behöver fogas om och kompletteras med enstaka stenar. Förslagsvis förses krönet med en diskret plåthuv.

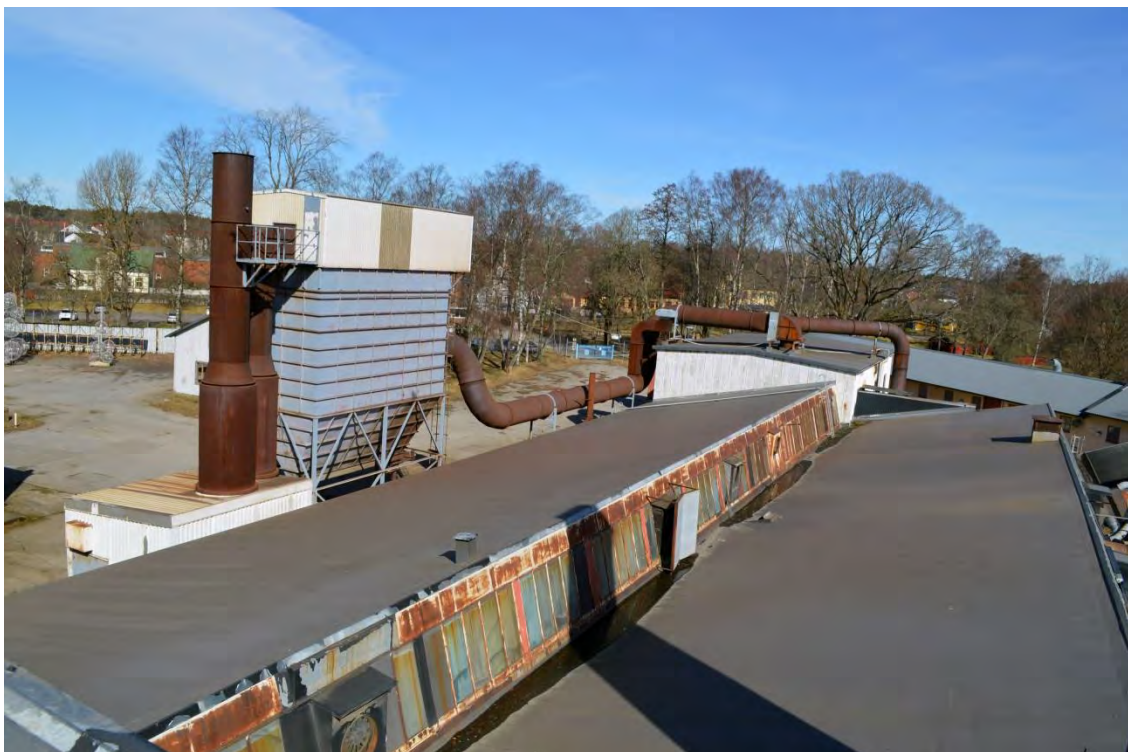
Den silolika konstruktionen i bildens mitt med tillhörande rörsystem är en filteranläggning från 1990. Funktionen är kopplad till utrymmet där smältugnen är placerad och var en investering på flera miljoner. LJS hade ständiga krav från kommun/myndigheter och närboende att reducera miljöeffekterna från produktionen.

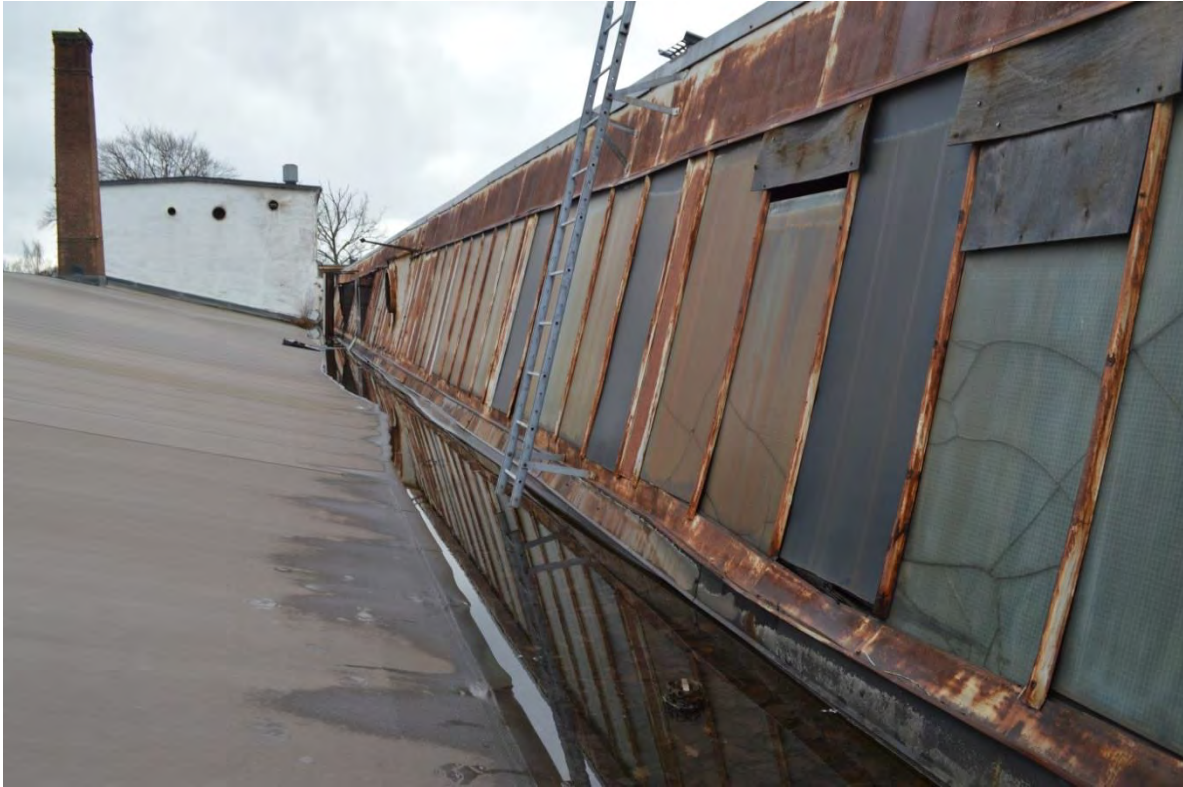
Här syns tydligt att befintliga stuprör ej fungerar tillfredsställande. Stora mängder vatten och skräp blir stående, det växer t.o.m. buskar i bortre hörnet. Plåten har utbredd ytrost vilket inte är särskilt allvarligt men fönstren och anslutande plåtar är partivis skadade vilken innebär inträngande fukt.

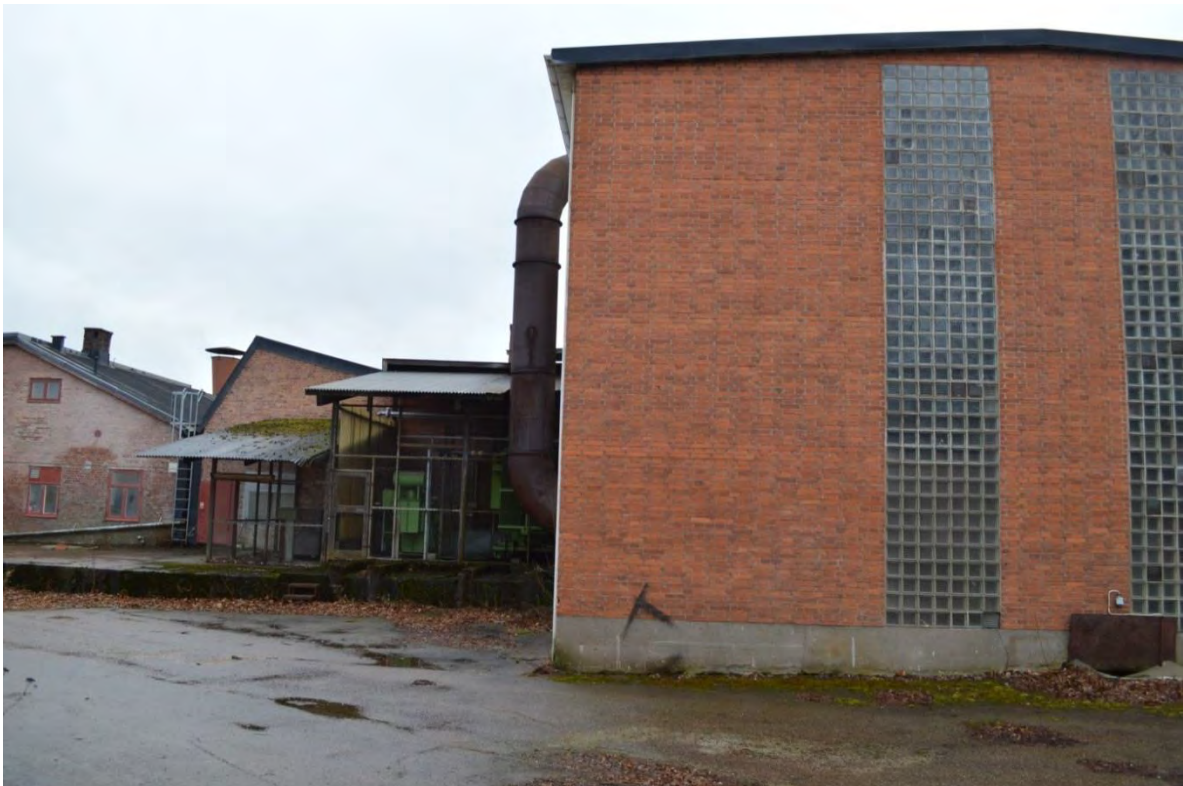
Tegelgaveln tillhör den tillbyggnad av västskeppets norra ände som utfördes 1962 där man valde att placera den nya smältugnen. "Betongglaspelarna" är onekligen karaktärsskapande. På den upphöjda markbetongplattan till vänster stod tidigare en sandsilo med rörförbindelse till källaren. Röret har inte förslutits vilken innebär att vatten rinner in. Under skärmtaken står ännu transformator och en s.k. reaktor till ljusbågsugnen.
