Kulturhistorisk utredning av Ljungby stålgjuteri, kv Aspebacken

Ljungby kommun
Kronobergs län

Byggnadsantikvarisk medverkan
Smålands museum rapport 2017:7

Ärendebeskrivning: Genomgång av gjuteriets byggnadsbestånd, dess utformning och övergripande status, att precisera det kulturhistoriska värdet med syfte att föreslå bevarandeinsatser

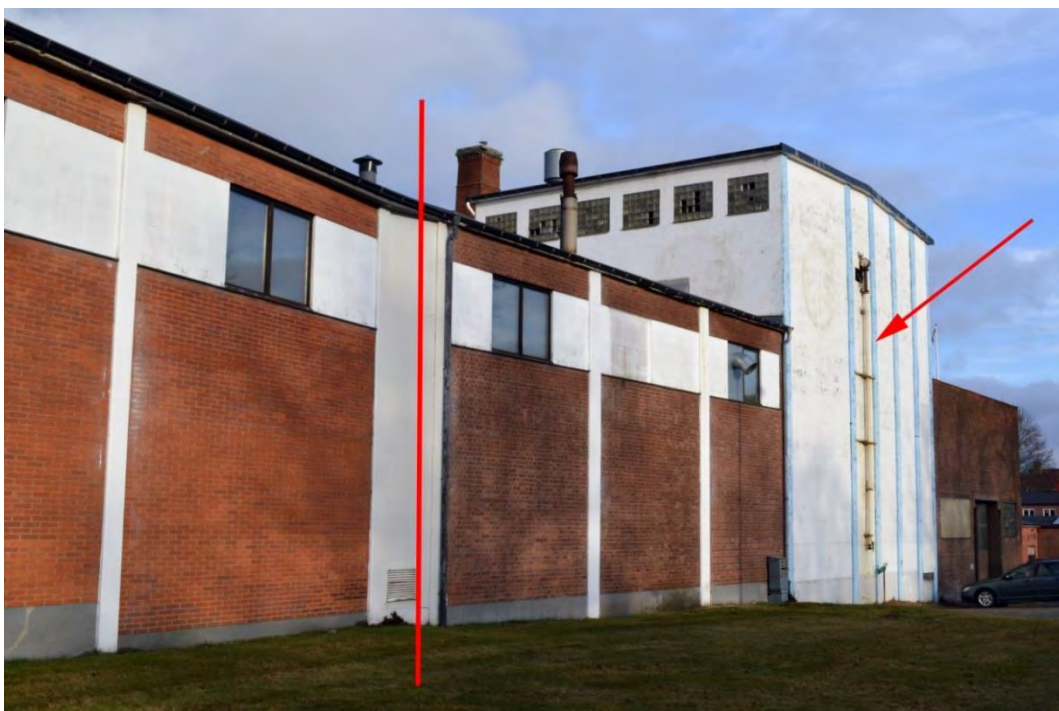
Den vertikala markeringen kan sägas utgöra skiljelinje mellan gamla komplexet och de nya stora skeppen från 1962/72. Fotot är taget från Storgatan. Trots att det bara skiljer några år mellan väggpartierna syns skillnader i tegelkulören. Pilen till höger visar det transportrör som användes när sand sprutades upp i sandsilotornets fyra förvaringsfickor. Det horisontella vita bandet utmed tegelväggarnas övre del liksom betydande delar av tornets sydfasad bestod ursprungligen av betongglas. Takfotens putsanslutningen är här partvis nedrasad, oklart varför.

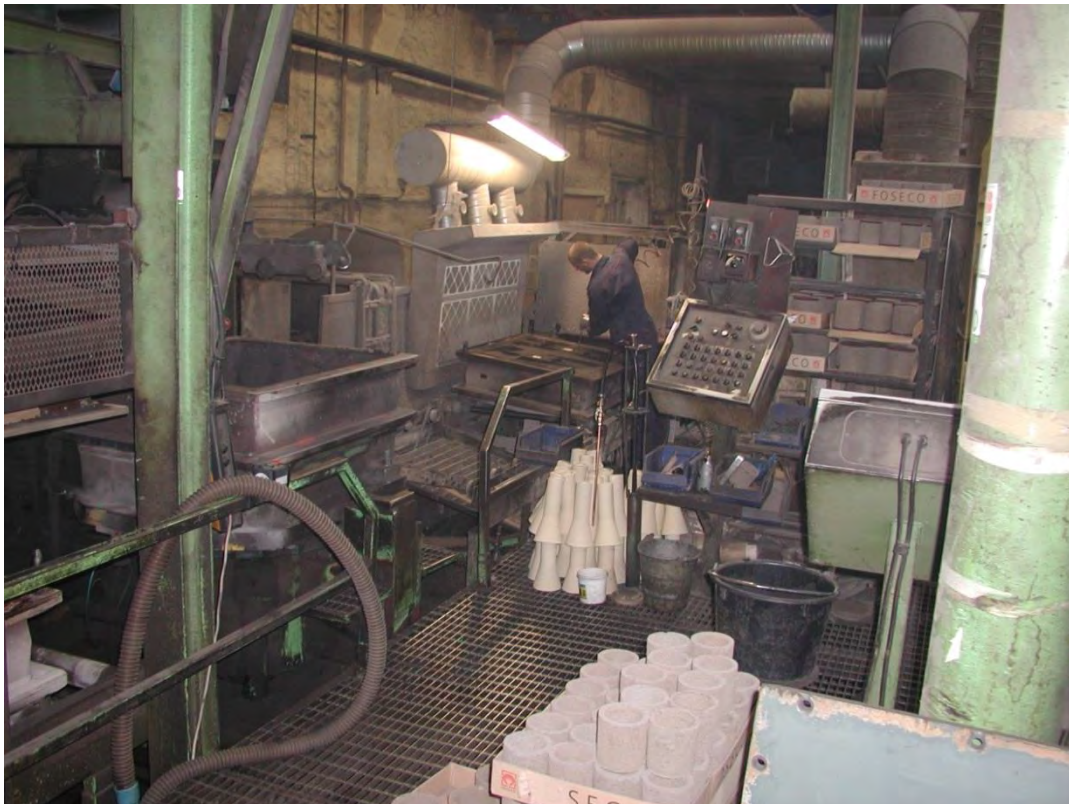
Bild tagen, kring 1987, i mittskeppet föreställande pågående formningsarbete. Här borras luftningshål i formens överdel vilken sedan läggs ihop med underflaskan. Utrymmena var onekligen välfyllda med maskinell utrustning. Foto via Bernt Lindeborg

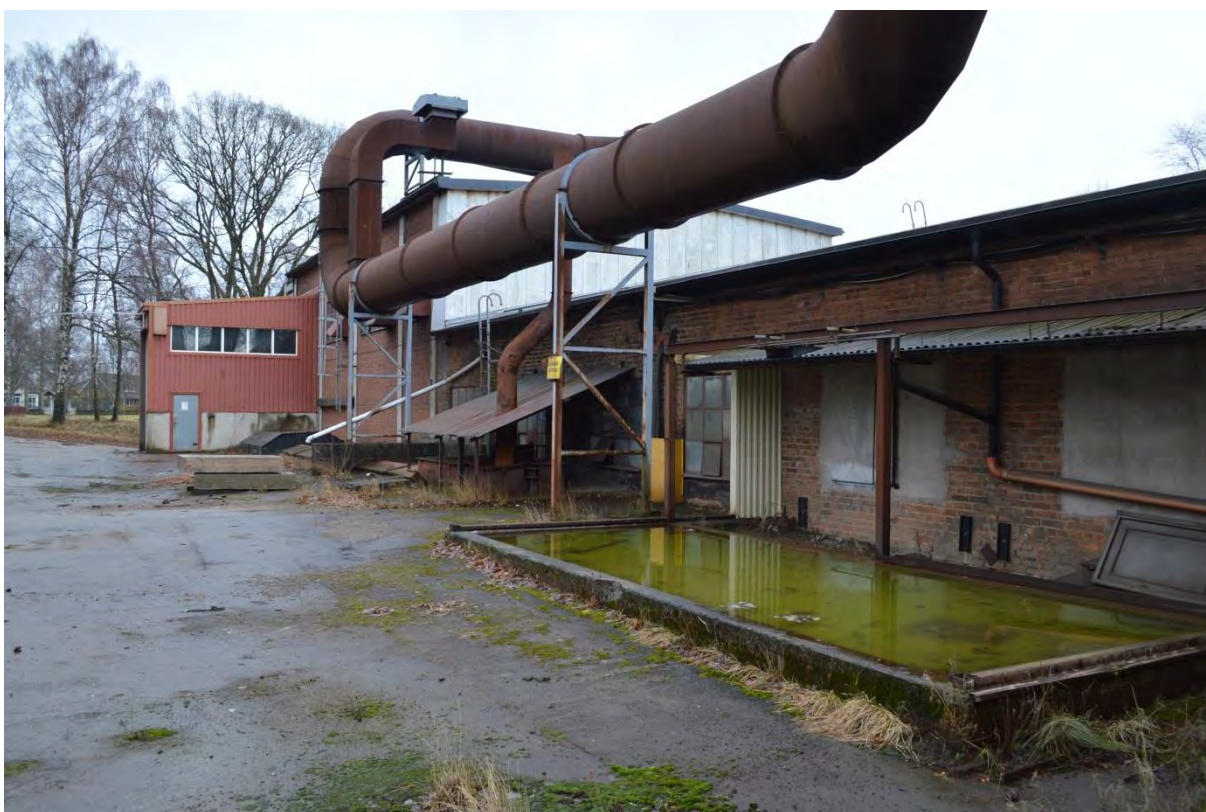
I bildens borte del finns intagsluckor för allt järnskrot som levererades. Lastfordon kunde även backa in i själva lokalen för att exempelvis hämta slaggfyllda containrar vilket skedde via den plåtinklädda byggnaden (transportsluss) från 1997. De stora rören tillhör 1990-års filteranläggning. På det gjutna fundamentet närmast stod tidigare en oljetank. I marken bakom ligger även en nedgrävd bränslecistern, numera sandfylld.

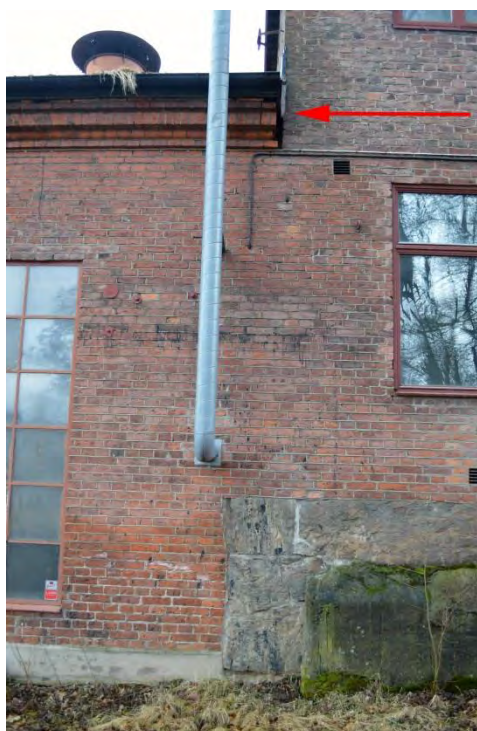
Pilen markerar det tydliga brottet som uppstod 1947 då taket restes på det äldsta skeppets norra del. Den kraftiga stenfoten härstammar troligtvis från den nedbrunna grynfabriken och integrerades i gjuteribyggnaden.

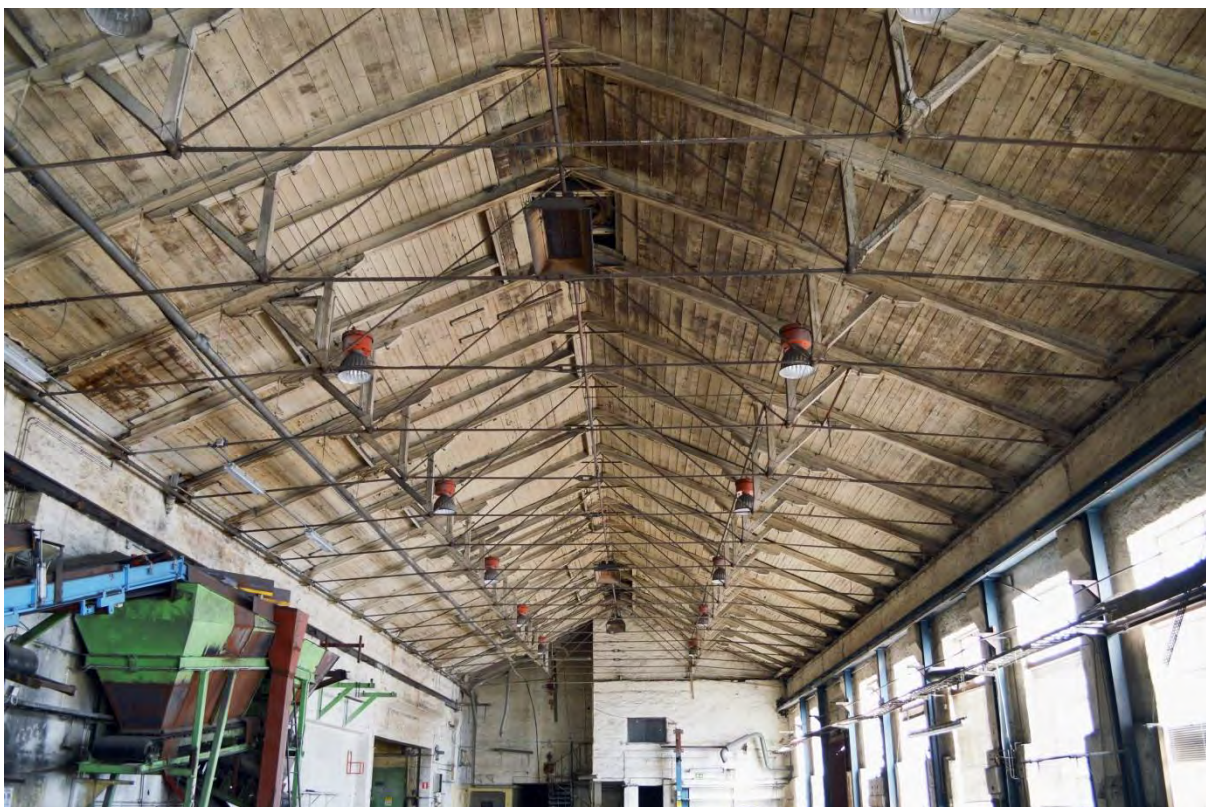
Den smäckra takkonstruktionen i skepp I med tillhörande armatur och gasolvärmare. Spiraltrappan i mitten går till kontors- och personalutrymmen.

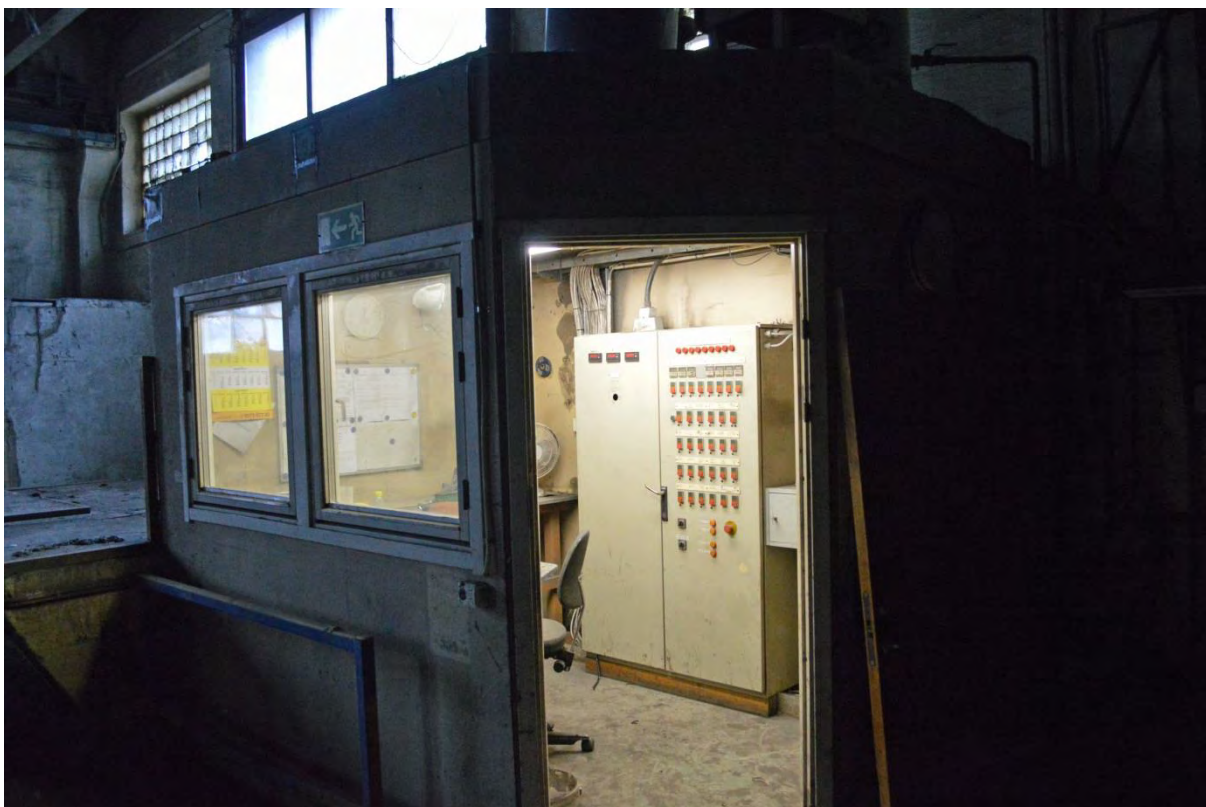
Mindre kontor i anslutning till sandsilotornet med en stor kontroll/styrpanel avsedd för en rad skilda funktioner kopplade till sandhanteringen och dess transportsystem.

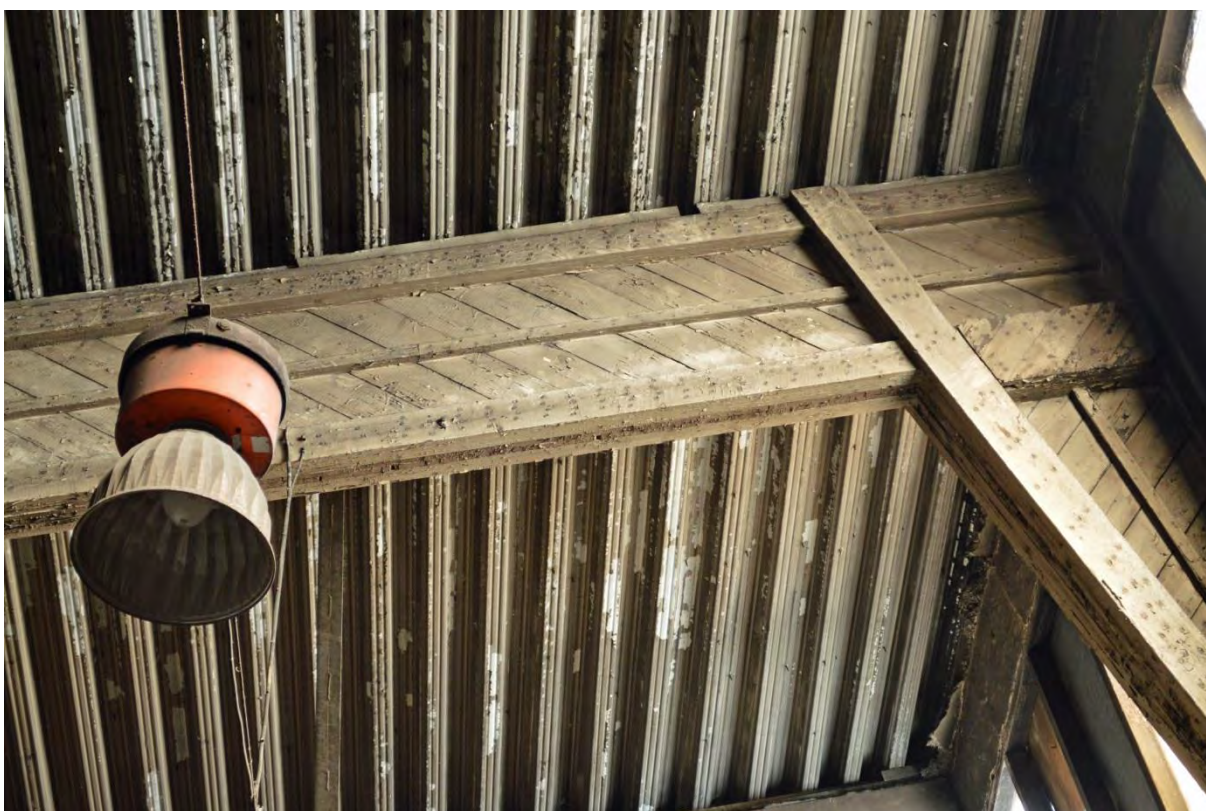
Närbild på HB-balk i västra skeppet. En speciell balkkonstruktion framtagen i början av 1940-talet bestående av inbördes hoplimmade och längdskarvade bräder.

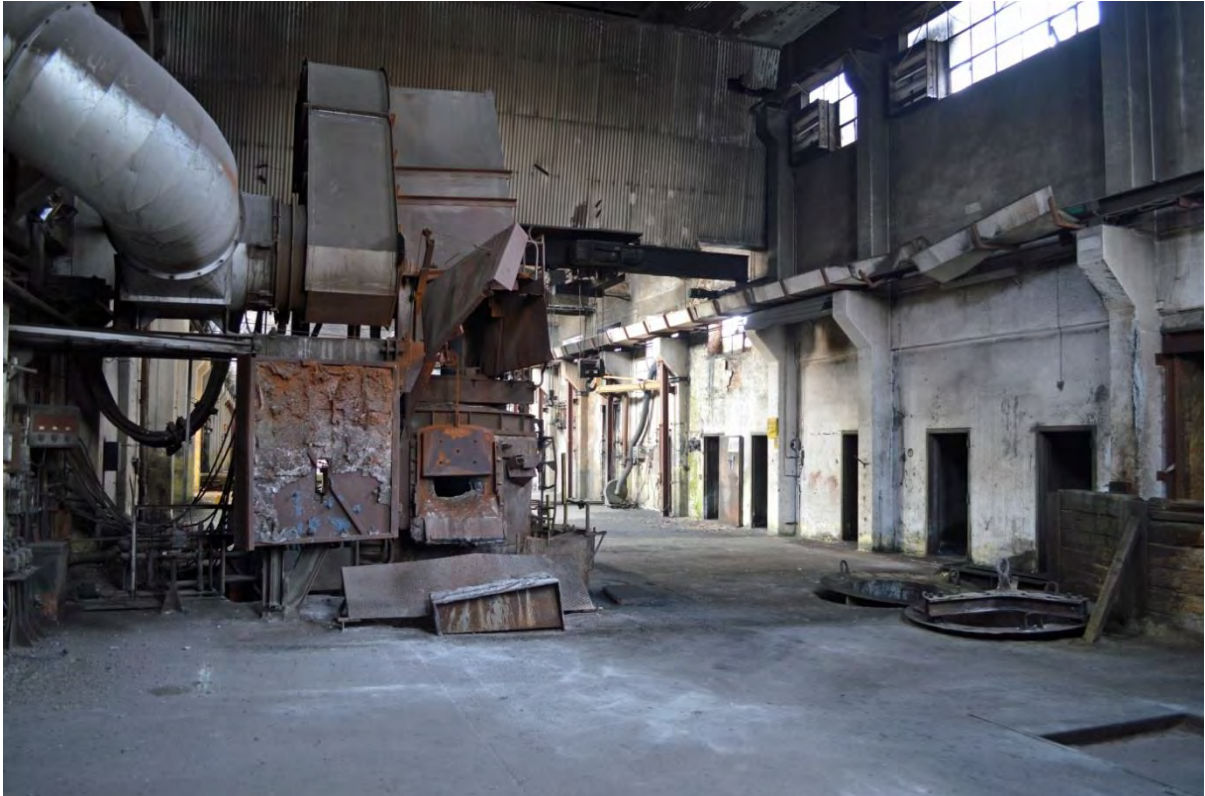
Smältugnens baksida där järnskrotet lades in och försågs med nödvändiga tillsatser för att uppnå önskvärd stålqualität. I det borte rummet till höger förvärmades skänken, den behållare som transporterade det flytande stålet till formflaskorna. I övriga rum lagerhölls malm, dolomit, kol, kisel, mangan, flusspat och kalksten, ämnen vilka användes vid smältningen.

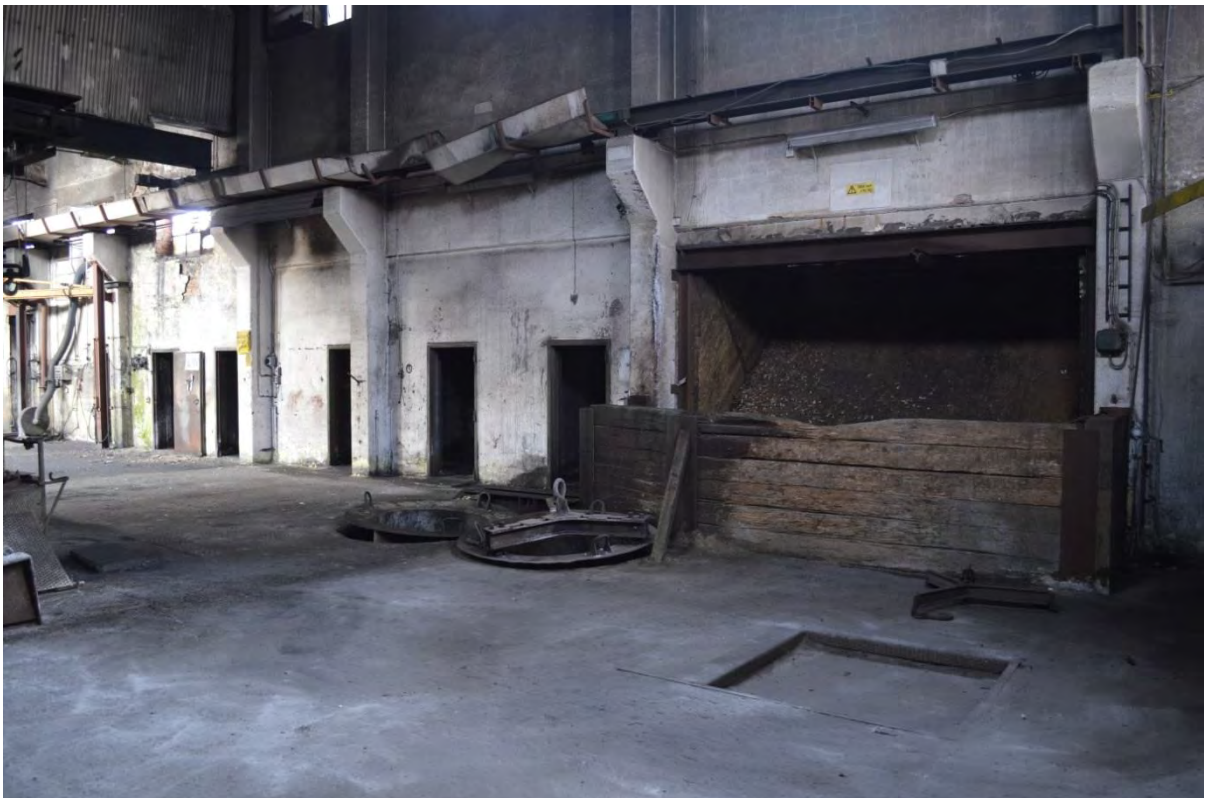
Till höger syns det stora nedkastet där järnskrotet vräktes ned. Skrotet kom mestadels från industrier i närområdet. Nedkastet är ej ursprungligt utan tillkom troligtvis på 1990-talet. Äldre intagsluckor finns vid gaveln.

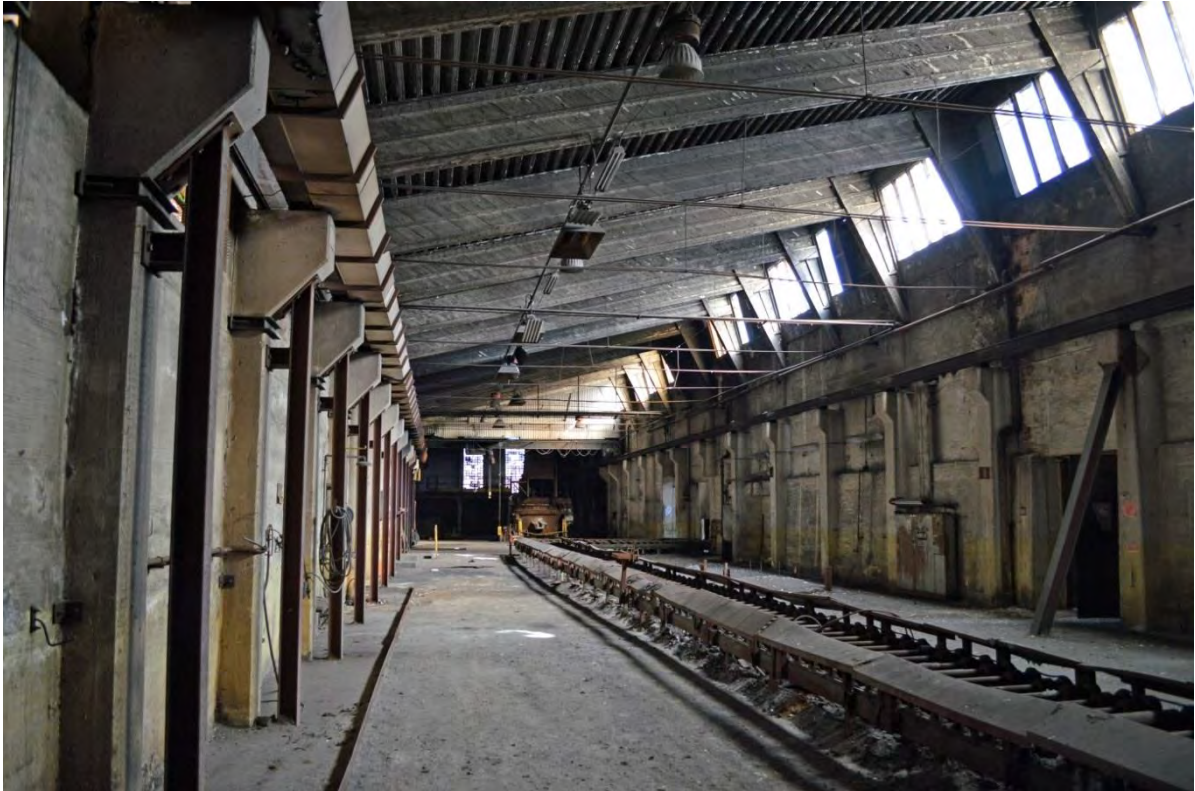
Det västra skeppet från 1947 med smältugnen svagt synlig i bortre delen. I mitten löper avgjutningsbandet där formflaskorna fylldes med flytande stål för att sedan rullas vidare på avkylningsband och därefter urslagning. Till vänster syns alla gjutna pelare från 1962. Dessa tillkom då golvnivån sänktes kraftigt och en travers installerades. Järnbalksförstärkningarna blev nödvändiga på 1990-talet efter ett tillbud vilket orsakade belastningsskador på traversen.

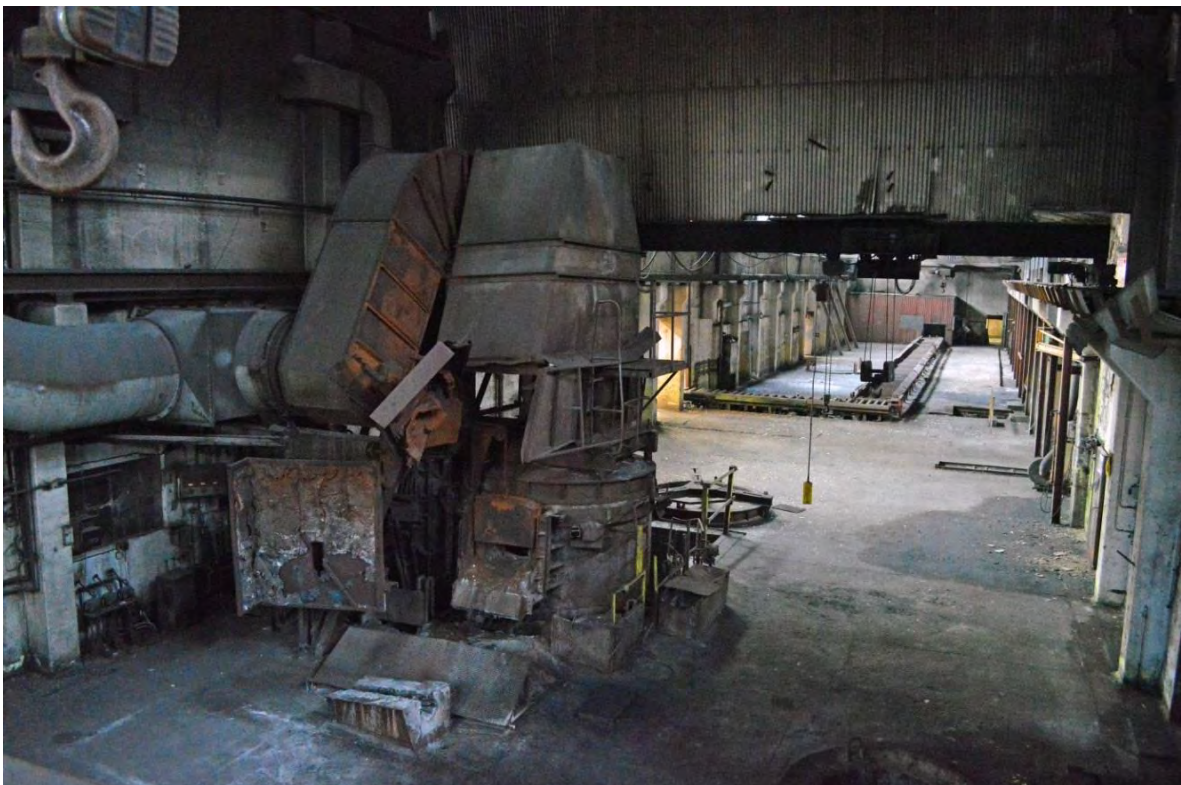
Bild tagen från lastkaj föreställande smältugnen och avgjutningsbanan. Till vänster syns fönstret till kontrollrummet. Det bör nämnas att ljusbågsugnen är den enda förekommande i Kronobergs län.

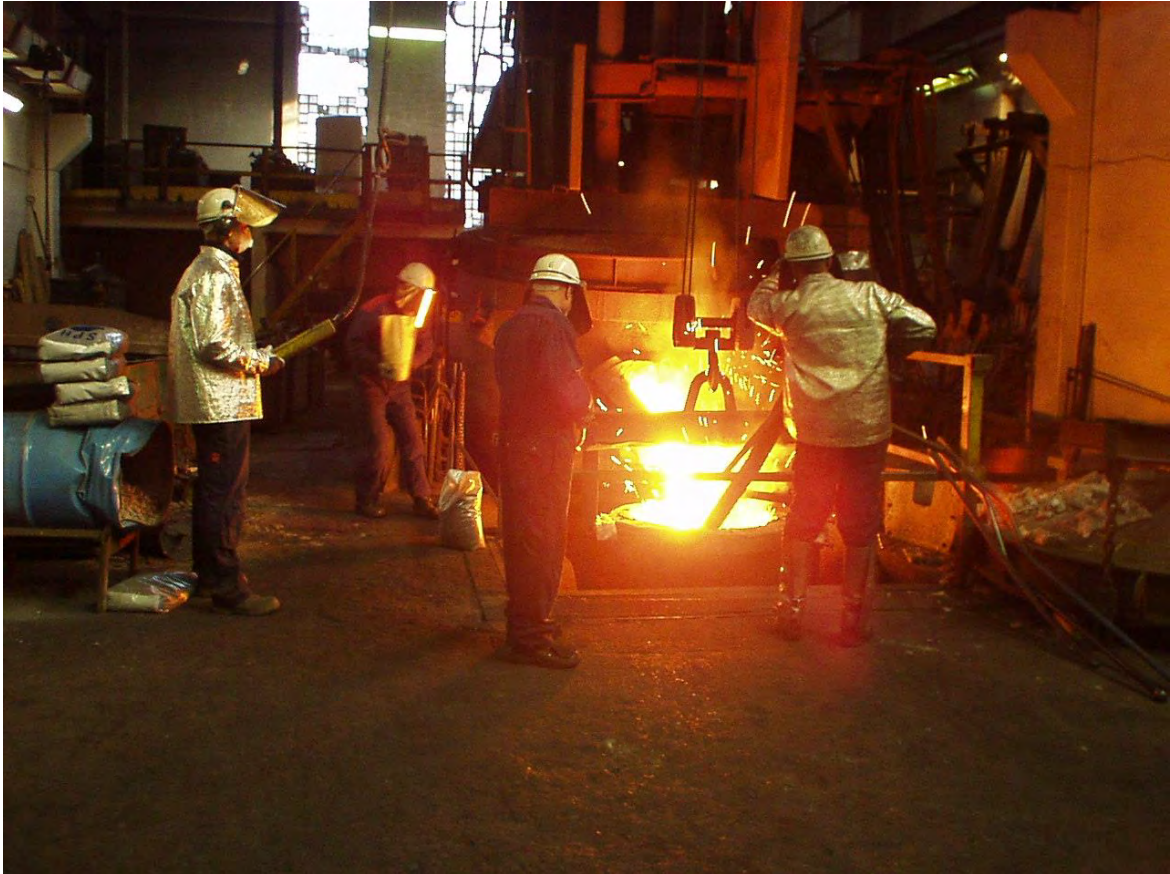
Avtappning av smält stål från ljusbågsugnen. I bakgrunden syns de höga glasbetongfönstren samt lastkajen.
Foto via Bernt Lindeborg

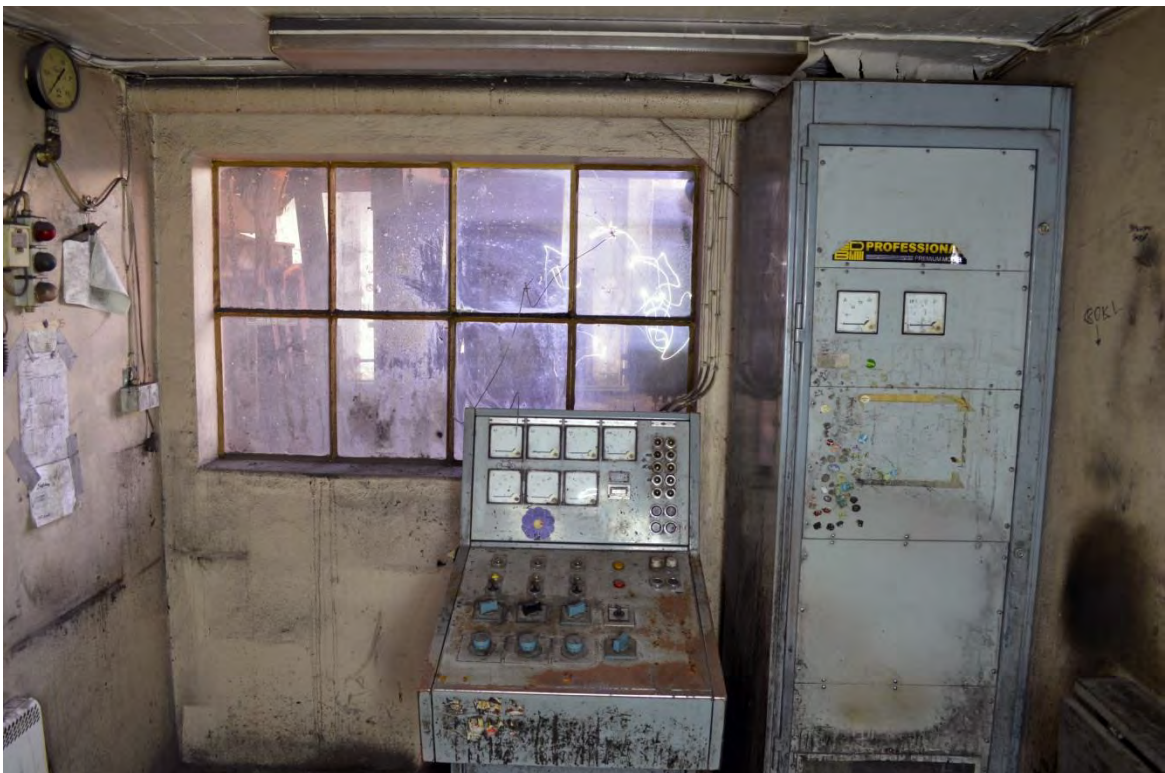
Delar av smältugnens bevarade kontrollrum. Bakom fönstret anas ugnen.

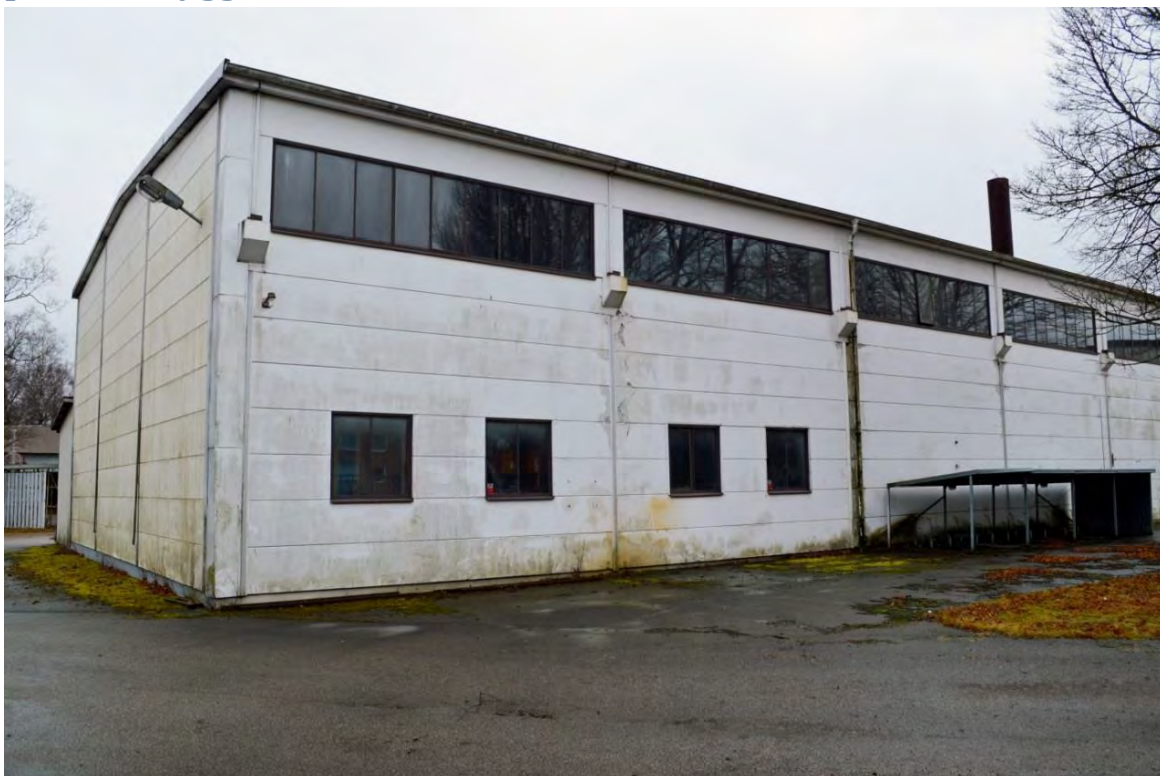
Norra änden på 1972 års skepp som förlades längsmed Fogdegatan. Här har betongelementen lämnats oinklädda och dekorativa inslag saknas helt. Fönsterbågar av trä. Elementskarvarna täcks med plåtprofiler.

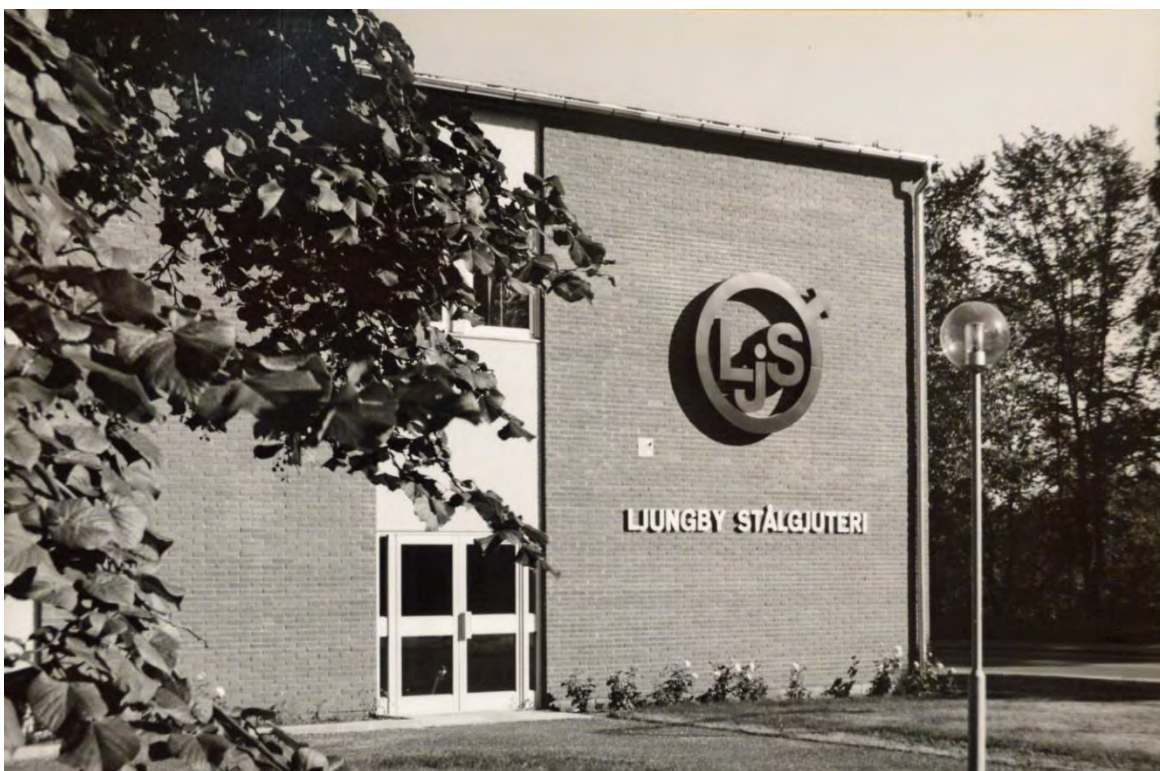
Entrén till nya personalbyggnaden från 1978, bilden är tagen 1985. Till höger anas Storgatan. Fasadtegel lagt med löpskift samt svagt insjunkna väggpartier av cementplattor med friliggande ballast. Foto: Studio Lennart AB, Ljungby kommunarkiv

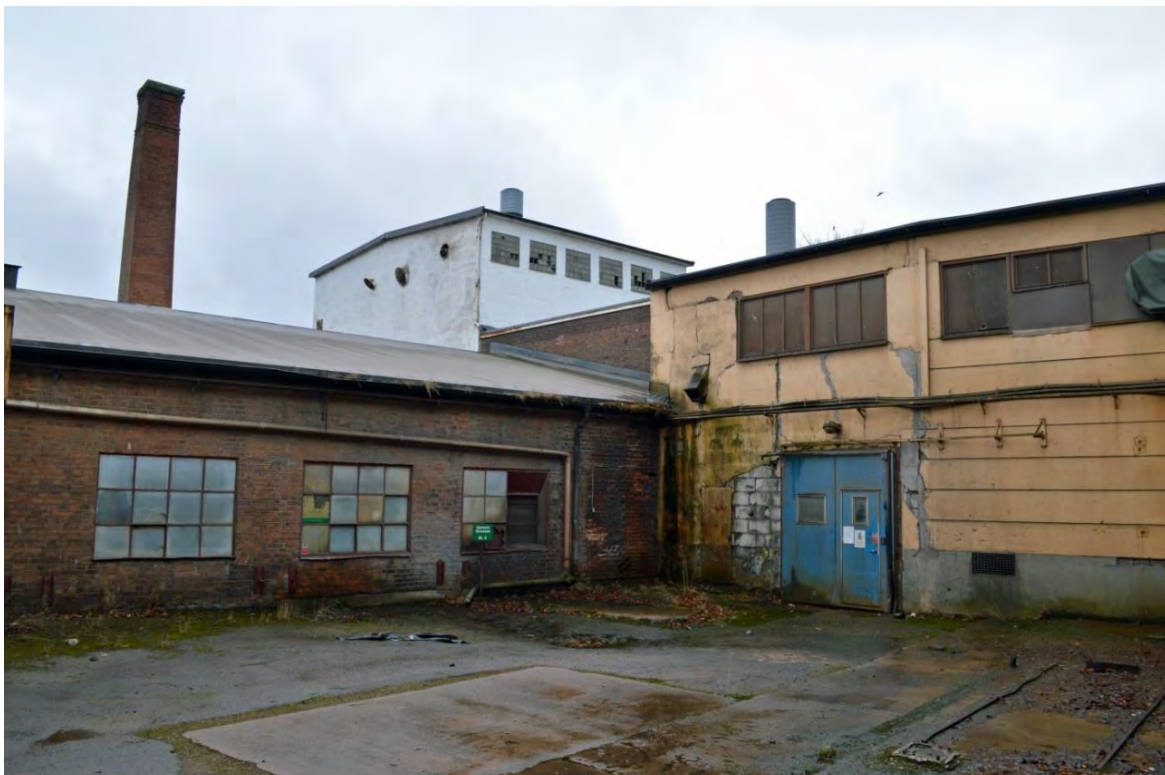
Möte mellan traditionella och moderna stomlösningar. Fotot är taget från innergården och visar mötet mellan 1947 och 1962 års skepp. Tegelstommen integreras här med väggar av betonghålsten. Just i detta möte förekommer påtagliga fasadskador kopplade till koncentrerande fuktpåslag. Någon typ av utrustning har även stått här vilket orsakat kraftigt anfränt tegel.

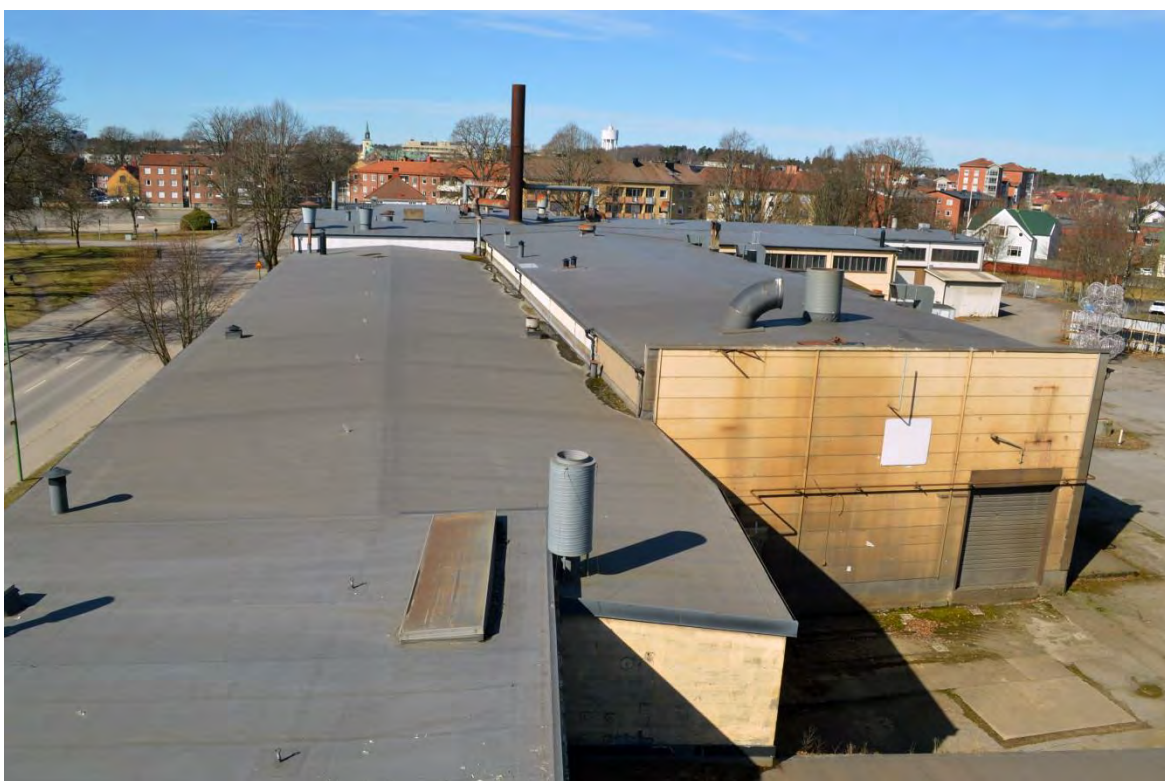
Foto taget från sandsilotornet mot väster. Sadeltaken är oerhört flacka. Det är mycket skräp i rännalar/stuprör/hängrännor.

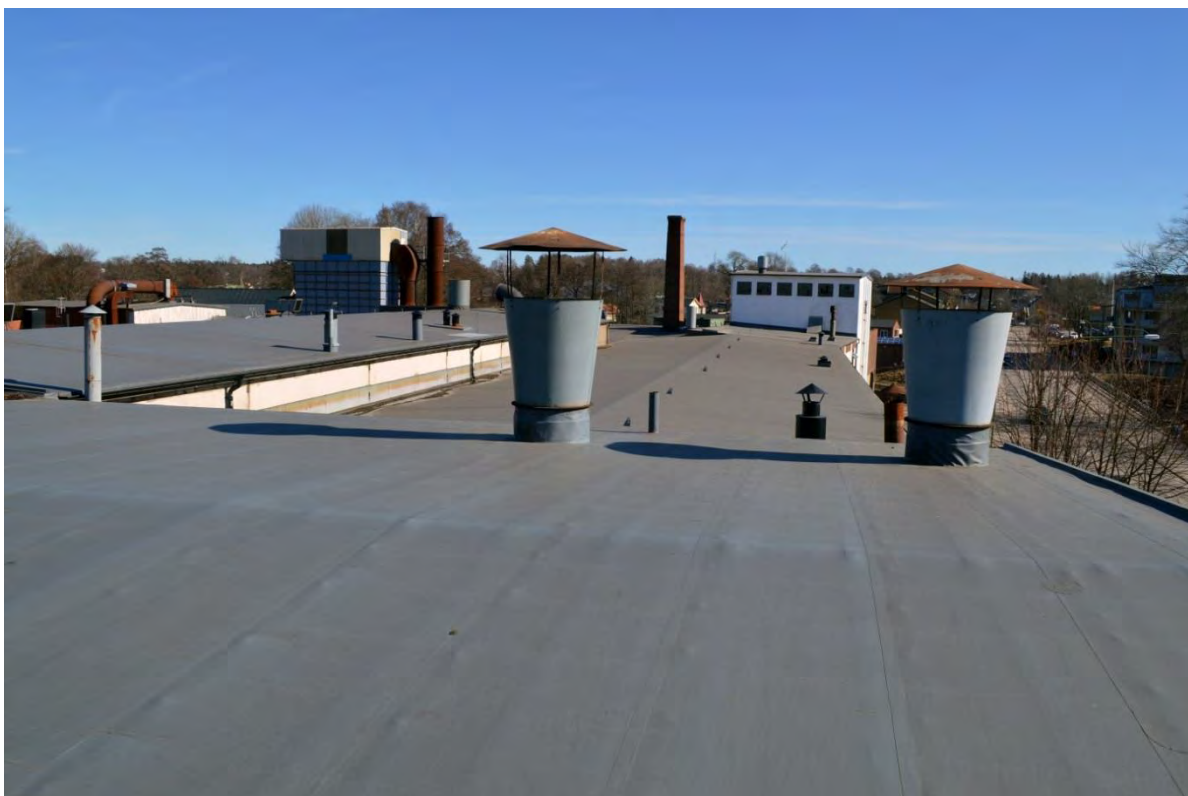
Bild tagen från 1962 års skepp mot sandsilotornet. Taktäckningen, Sarnafilduk, lades 1992 och är överlag i mycket gott skick. Närmast syns två ventilationshuvar

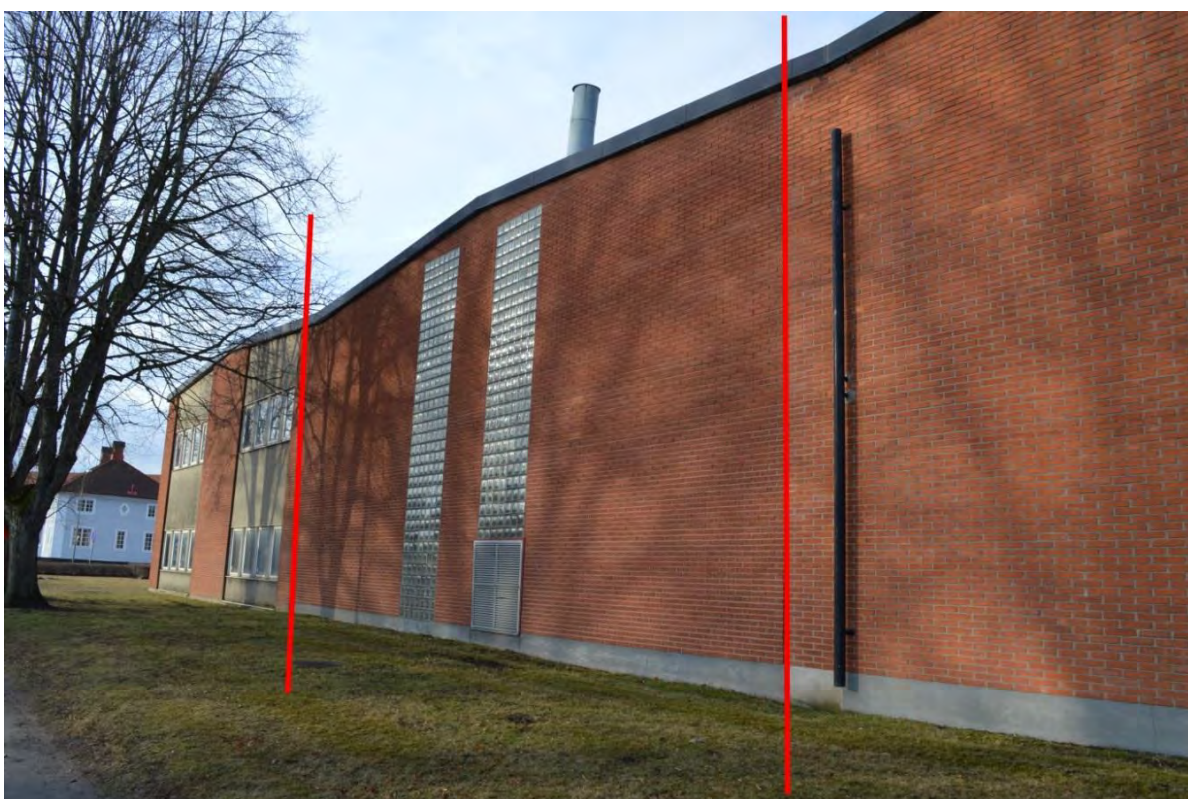
Fasad mot Storgatan. Den högra markeringen visar mötet mellan 1962 och 1972 års skepp. Vänster markering tydlig motsvarande möte med 1978 års personaldel. Intentionen vid utbyggnaderna har varit att nyttja tegel samt betongglas för att erhålla en sammanhållande fasadkaraktär. Frostsprängt tegel förekommer i högst begränsad omfattning.

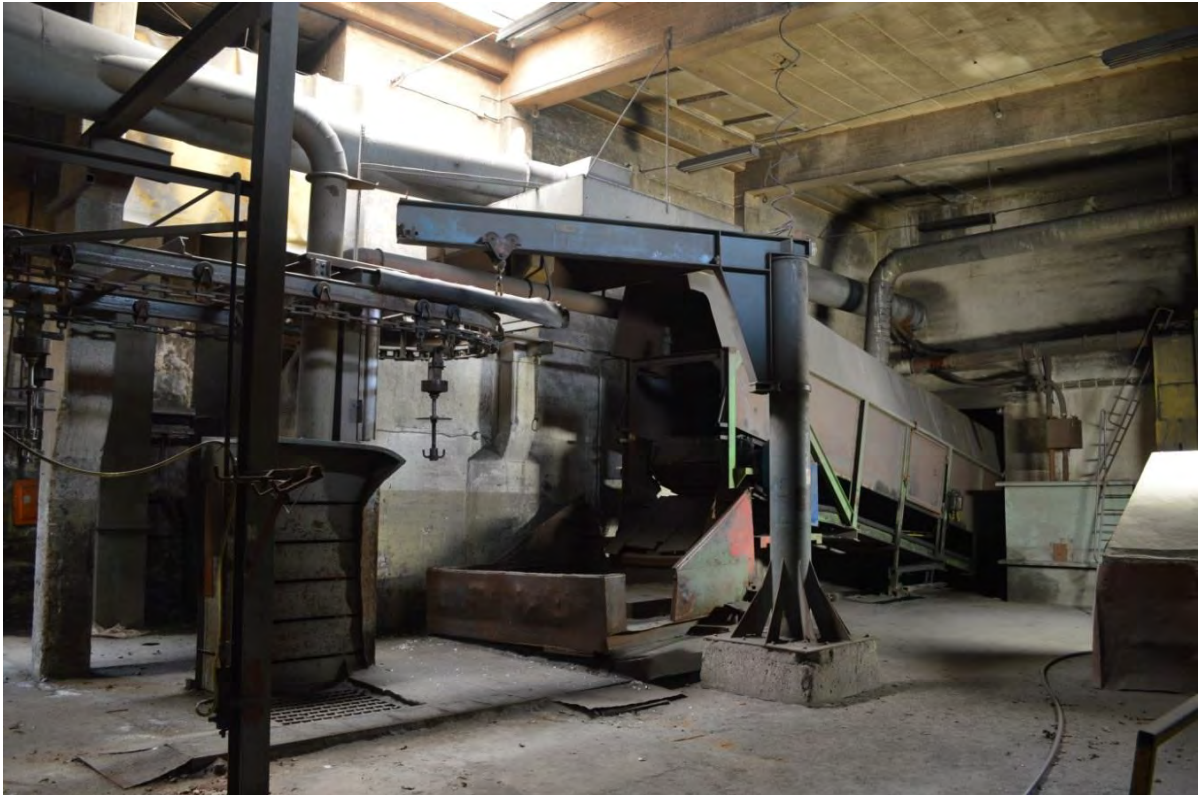
Hit kommer gjutgodset efter urslagning på ett transportband. Godset krokas därefter fast och transporteras via conveyerbanan för kylning och vidare behandling.

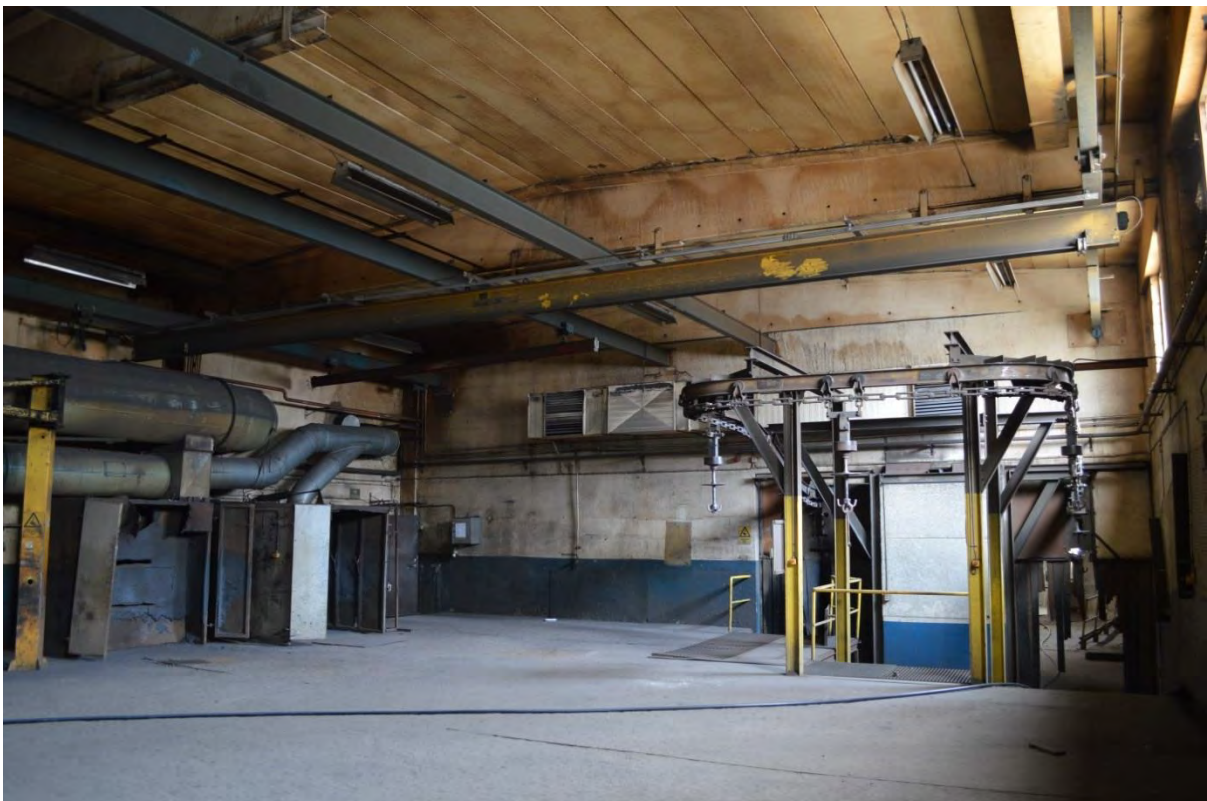
1962 års skepp utmed Storgatan. Här krokas godset av för behandling i arbetsbås där restprodukter skärs bort och produkten putsas ren. Notera vägg- och takkonstruktionens betongelement.

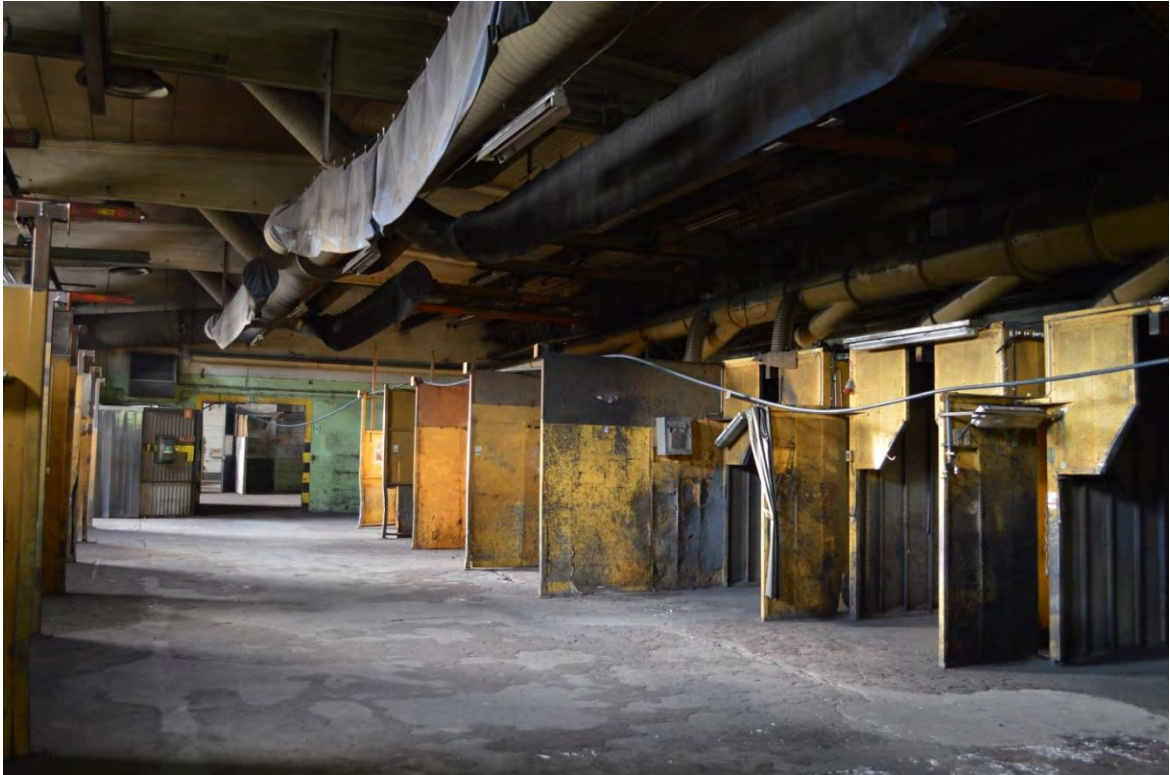
Några av alla de arbetsbåsar där gjutgodset rensades och slipades till färdig produkt.

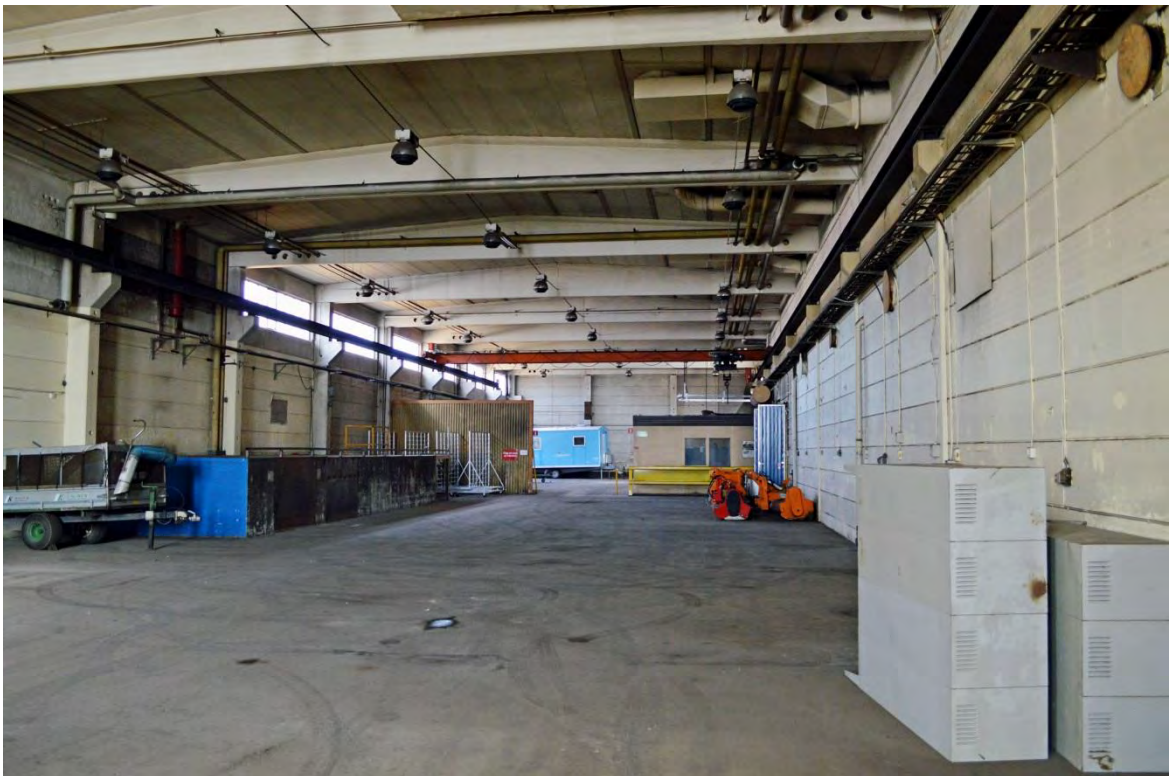
Skepp från 1972 som ursprungligen innehöll det nya skalgjuteriet. Utrymmena använts numera till förråd av kommunen.
