MILJÖTEKNISK MARKUNDERSÖKNING, ASPEBACKEN 25, LJUNGBY KOMMUN

PROJEKTNR. A134511
DOKUMENTNR. 1
VERSION 001
UTGIVNINGSDATUM 2020-09-29
UTARBETAD Maria Magnusson
GRANSKAD Niclas Jacobsson
GODKAND Niclas Jakobsson

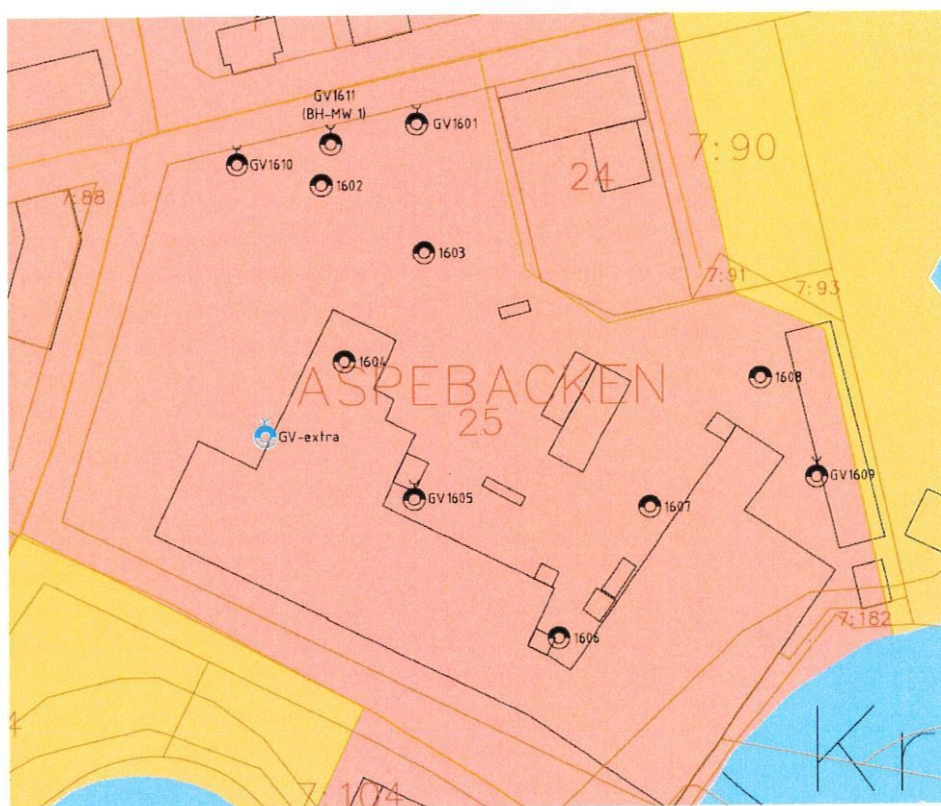
I fem punkter; 1604, 1607, 1608, 1609 och 1610 påvisades detekterbara halter av PAH:er i fyllnadsjorden i nivåer på c:a 0–1 m under markyta underskridande Naturvårdsverkets riktvärden för KM, samt i en punkt; 1602, i en halt överskridande jämförvärde för KM, se Figur 8. I samma punkt, men på djup 2–2,5 m under markyta, återfanns tetrakloreten (PCE) i halt överskridande jämförvärde för KM.

Detekterbara halter av klorerade alifater; PCE, 1,1,2-trikloreten och cis-1,2-dikloreten påvisades också i nordvästra området (punkt 1602, 1610 och 1611).

Figur 8: Provpunkter i Sweco:s markundersökning 2017.

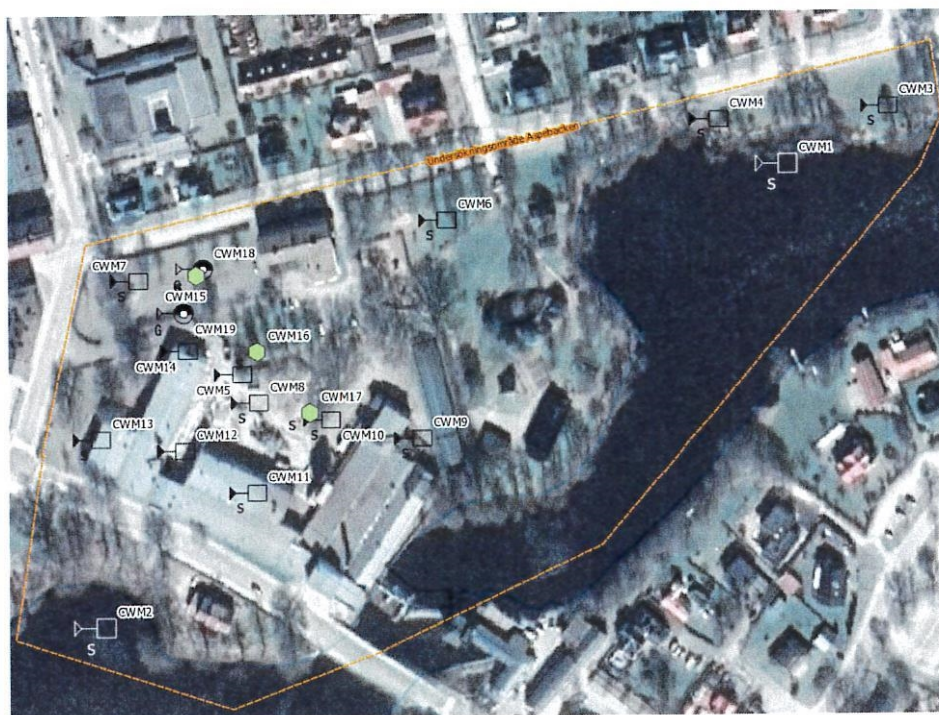
Markprovtagning utfördes med grävmaskin och provgropsgrävning i punkt CWM3–CWM14, se Figur 10. Samlingsprover uttogs med 0,5–1 metersintervaller samt vid avvikelser som föranleder misstanke om förekomst av förorening som till exempel förändring av jordart, färg eller lukt ner till 3 meter meters djup, borrstopp eller ett konstaterat naturligt jordlager. Utifrån fältobservationer valdes ett urval av jordproverna ut för analys. Proverna analyserades med avseende på metaller, alifater, aromater, BTEX, PAH:er och PCB på ackrediterat laboratorium ALS Scandinavia. Jordprovtagning utfördes i enlighet med rekommendationer och riktlinjer från SGF³.

Figur 10. Provtagningspunkter Aspebacken 25, observera att kontorsbyggnaden längs sydvästsida är riven. Svart eller vit fyrkant med pil avser plats för provgropsgrävning eller sedimentprovtagning. Cirkel med pil avser plats för porgasprovtagning. Grön sexkant avser plats för trädvedsprovtagning. Undersökningsområdet markerat med orange, streckad linje. Kartkälla Google.

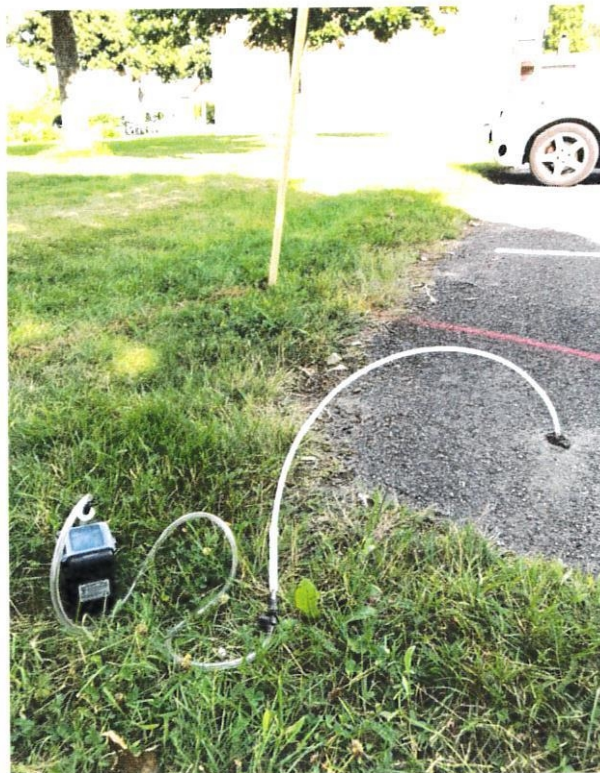
Figur 12. Porgasprovtagning med lågflödespump i punkt CWM18.

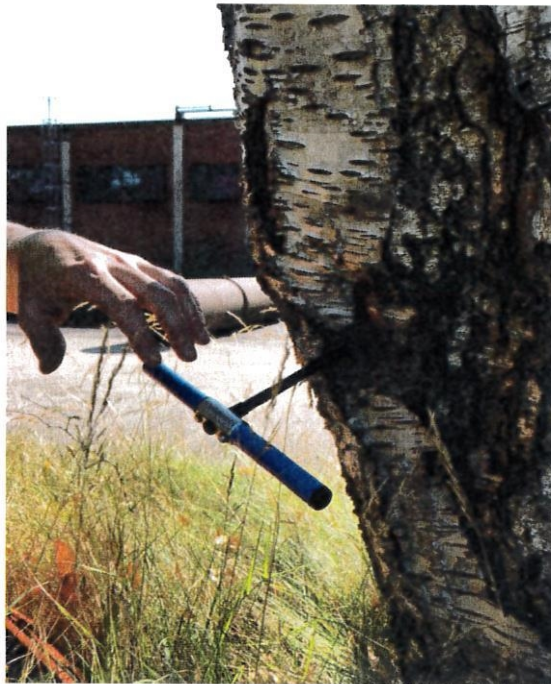
Figur 13. Provtagning med tillväxtborr av björk inne på Aspebacken 25; provpunkt CWM17.
