KUNGSHÖGS BOSTADSOMRÅDE

Området Kungshög består i huvudsak av bebyggelse från 60-talet. Villor dominerar byggnadsbeståndet, men det finns även olika typer av flerfamiljshus.

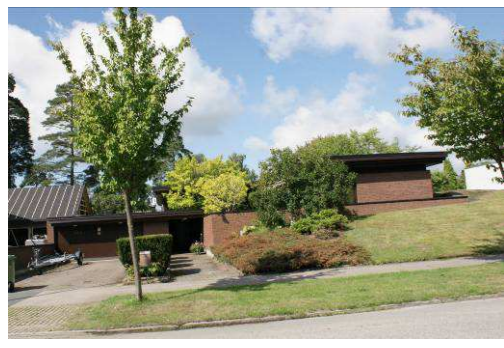
Fasad mot nordost, Uman 28, Sunnerbostigen 29 A

Enplansvilla med källare som uppfördes på 70-talet, efter ritningar av Bent-Jörgen Jörgensen. Villan har brunt fasadtegel och platt tak som täcks av papp. Den är byggd i suterräng och har en välplanerad planlösning. Fasaderna täcks till stor del av stora partier med enlufsfönster i varierande storlekar.

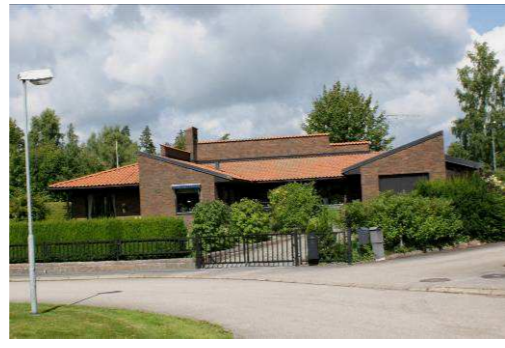
Snåppen 20, Smultronvägen 63, Fasad mot väster

Stor och välbevarad enplansvilla med källare som uppfördes på 70-talet. Den har brunt fasadtegel med mönstermurade detaljer. Taket är i olika nivåer och utföranden och täcks av röda enkupiga tegelpannor. Skorstenen ligger utanpå fasaden. Fönstren har en luft och varierande storlekar. I tomtrånsen finns ett staket och grind i smidesjärn samt en granitmur. Arkitekt för villan var Bertil Mernsten, Malmö.

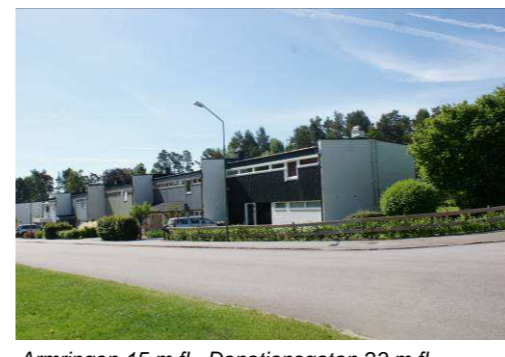
Armringen 15 m.fl., Donationsgatan 23 m.fl.

På Donationsgatan finns radhus med liknande karaktär. De har två våningar, flacka tak och flera långsmala fönster intill varandra. Fasaderna täcks av vitt tegel och stående träpanel i varierande kulörer. Husen uppfördes i början av 60-talet och totalt finns det 9 radhus på denna del av gatan. På Sunnerbostigen finns ytterligare 6 radhus med liknande byggnadsutformning. Gösta Fredblad och Hugo Höström har utfört ritningarna till husen.

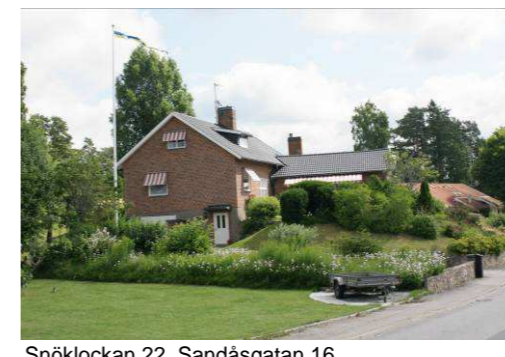
Snöklockan 22, Sandåsgatan 16

En- och en halvplansvilla med källare som uppfördes på 50-talet efter ritningar utförda av Gösta Bruggger. Villan ligger upphöjt och är byggd i vinkel samt suterräng. Fasadmaterialet är rött tegel och sadeltaket täcks av grå betongpannor. Fönstren har en luft, med eller utan mittpost. Trädgården är välplanerad med murad stenmur och stentrappa. I övrigt är trädgården lummig och det finns mycket växtlighet.

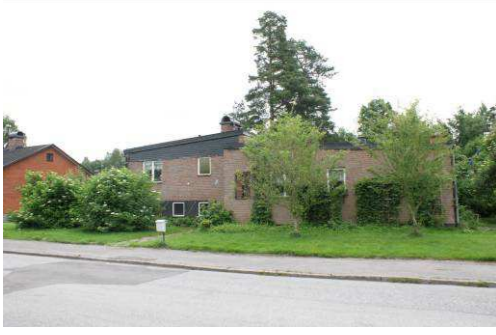
Abborren 5, Notstigen 30

Enplanshus med källare på Notstigen som uppfördes på 60-talet. Fasaderna täcks av rött tegel och svart liggande träpanel. Fönstren har en eller två lugter och några av dem har färgat glas. Huset har förskjutna byggnadskroppar och flacka pulpettak med motsatt lutning. Trädgården är lummig och på baksidan finns flera gamla tallar. Huset är ett typhus från Eksjöhus.

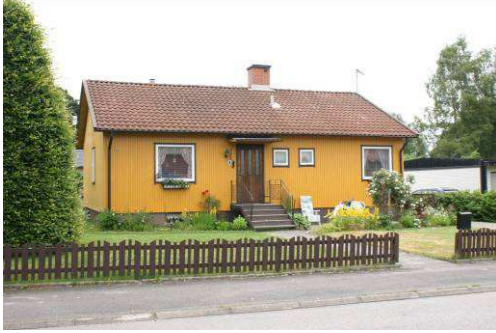
Spoven 9, Töllösegratan 8

Enplansvilla med källare på Töllösegratan som uppfördes på 60-talet. Den är tidstypisk, välbevarad och orörd. Fasadmaterialet är stående locklistpanel i mörkgrå kulör. Fönstren har en luft och sadeltaket täcks av röda tegelpannor. Dörren och trappräckena är tidstypiska och i originalutförande.

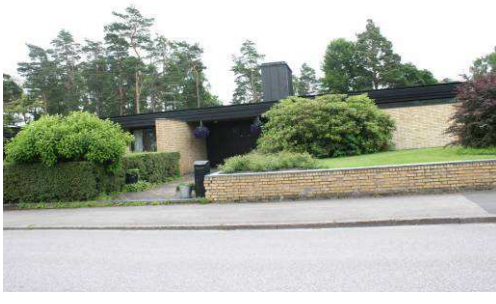
Fasad mot nordost, bottenplan, Läraren 17, Sunnerbostigen 36

Stor enplansvilla med källare som uppfördes på 60-talet efter ritningar av danske arkitekten Bent-Jörgen Jörgensen. Villan är välbevarad, har gult fasadtegel och platt tak som täcks av papp. Planlösningen är välplanerad och villan är byggd i suterräng. Muren i tomtrånsen har liknande utformning som huvudbyggnaden.

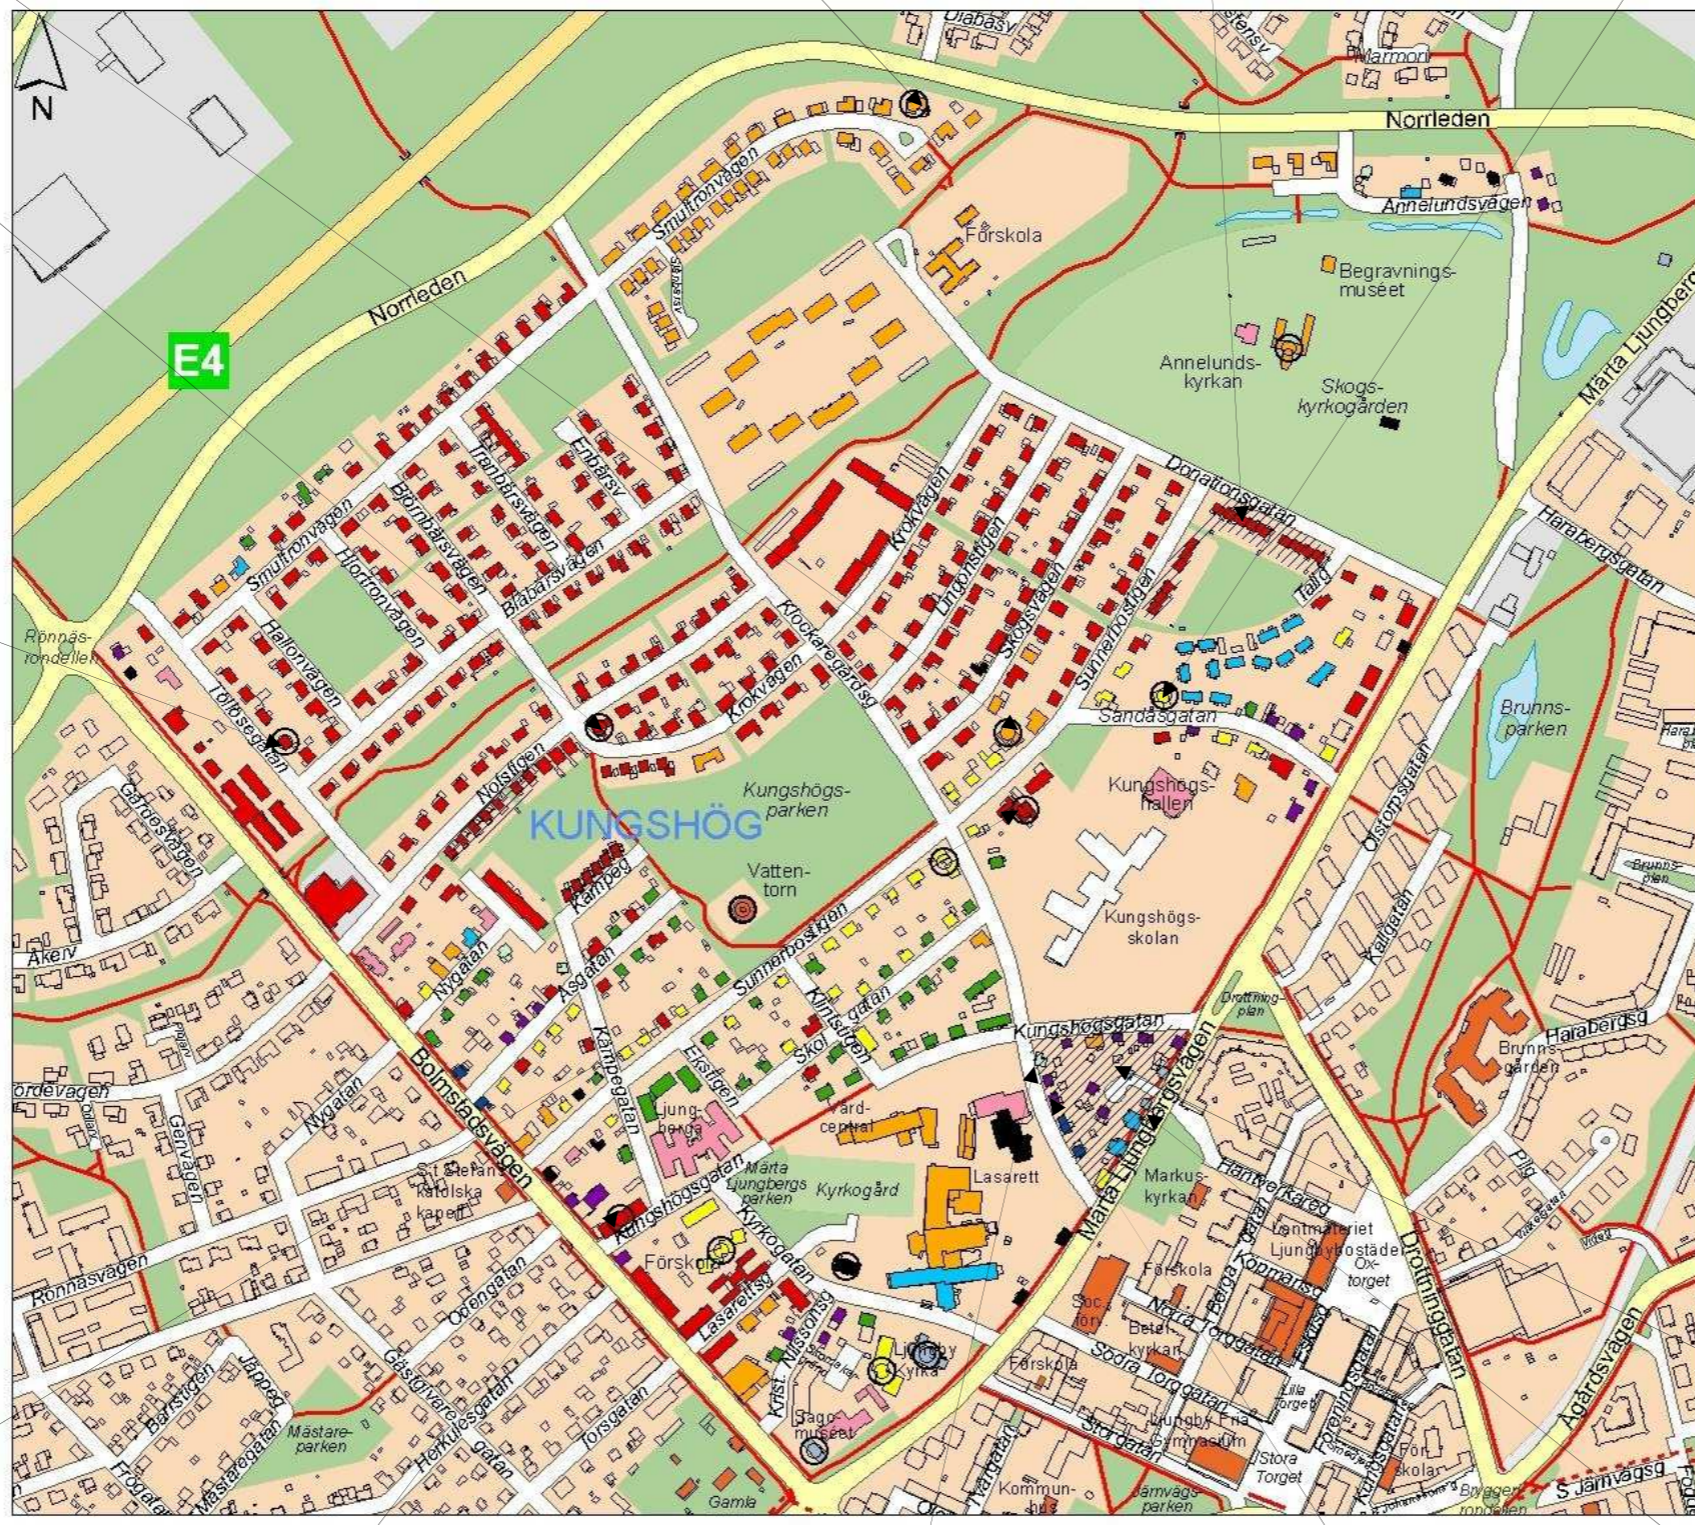
60- och 70-talsbebyggelsen har sammanhållen karaktär och är relativt orörd, vilket bör beaktas vid framtida bygglovsprövning. Villorna är enhetliga och har i huvudsak tegel som fasadmateriale. Några av villorna från denna tid har en säregen arkitektur och två av dem är ritade av den kände danske arkitekten Bent-Jörgen Jörgensen. Jörgensen, som var en av fyra danskar som på 40- och 50-talet kom till Växjö, har ritat många kända byggnader i södra Sverige. Han har bland annat utfört ritningarna till Utvandrarernas hus i Växjö och stadshotellet i Värnamo.

I södra delen av Kungshög är bebyggelsen av mer varierande karaktär, den har uppförts från slutet av 1800-talet till slutet av 1900-talet. Ljungby kyrka, prästgården samt flera av byggnaderna inom kvarteret Ljungkransen är omnämnda i Kulturmiljöplanen från 2002.

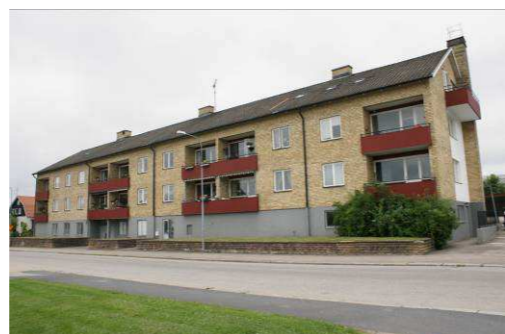
Eskil 9, Kungshögsgatan 22

Flerfamiljshus med tre våningar som byggdes i mitten av 60-talet. Fasaderna är symmetriskt uppbyggda med fönster på ett jämt avstånd ifrån varandra. Fönstren har två lugter och fasadmaterialet är gult tegel. Alla lägenheter har balkonger med röd korugerad plåt. Huset har sadeltak som täcks av svarta tegelpannor. Arkitekt för flerfamiljshuset var Yngve Östborn.

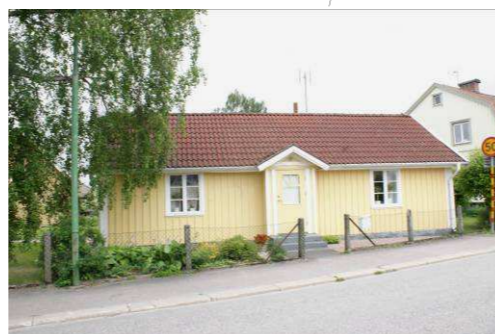
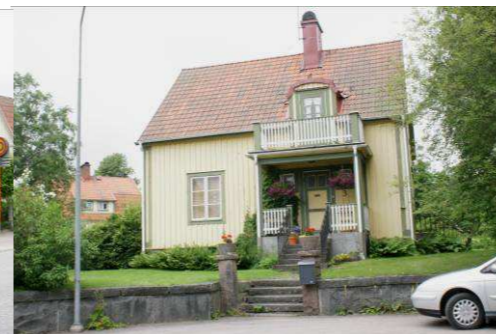
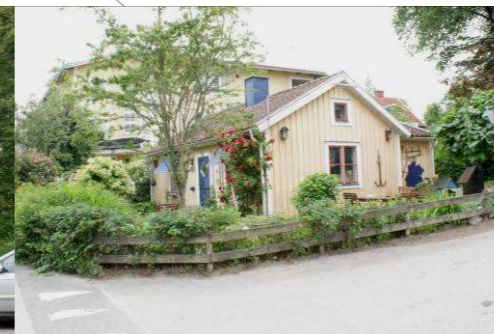
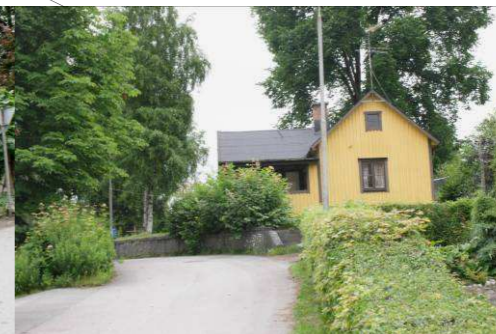
I kvarteret Ljungkransen finns det bebyggelse från många olika tider representerad. Byggnaderna har tillkommit från slutet av 1800-talet fram till slutet av 1900-talet. Trots att byggnaderna tillkommit under så många olika tidsepoker så kännetecknas kvarteret av småskalighet och representerar Ljungbys utveckling.
