## REPLÖSA BOSTADSOMRÅDE

### Replösa

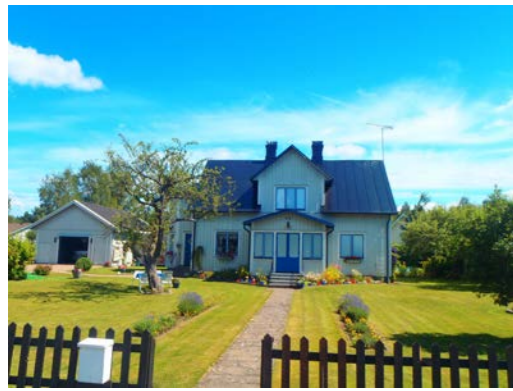
Harald 1, Replösavägen 46

Byggnad i ett och ett halvt plan på Replösavägen uppförd på 1920-talet. Fasadmaterialet är stående träpanel med snickerier i vit och blå kulör. Taket är av sadeltakstyp, klätt med falsad plåt i mörk kulör. Huset är även försett med veranda och trapphus.

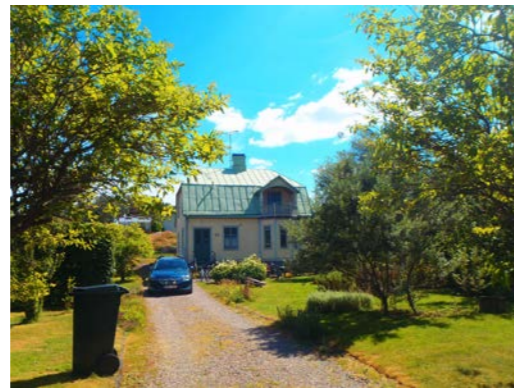
Fritjof 4, Replösavägen 34

Villa på Replösavägen med två våningar, uppförd på 20-talet. Fasadmaterialet är liggande träpanel med gröna snickerier. Byggnaden har ett mansardtak, som både har ett brutet och valmat takfall, då taket även går ner på byggnadens kortsidor. Taket är belagt med grönfärgad falsad plåt. Byggnadens fönster är stora, spröjsade och symmetriskt placerade på fasaden. Byggnadens framsida kläs även av ett burspråk.

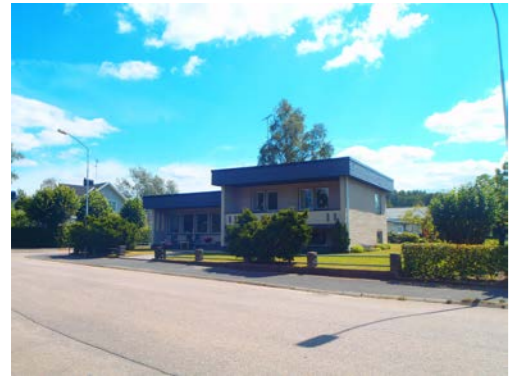
Loke 1, Replösavägen 12

På Replösavägen återfinns en kubiskt formad byggnad, uppförd på 60-talet. Fasaden täcks av slammat tegel på bottenvåningen. Taket är svagt sluttande och klätt med liggande träpanel i mötet med fasaden. Fönstren är i en luft och placerade symmetriskt på fasaden. Den kubiska byggnaden består av två förskjutna byggnadskroppar.

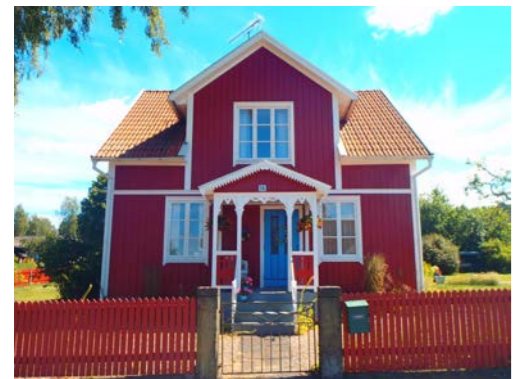
Yrsa 1, Högstengatan 16

Villa med två våningar på Vikingagatan som uppfördes på 20-talet. Fasadmaterialet är röd stående träpanel med vita snickerier och veranda. Taket är av sadeltakstyp och är belagt med rött tegel i betong. Byggnadens fönster är stora, spröjsade och symmetriskt placerade på fasaden. Till byggnaden hör en stor och lummig trädgård.

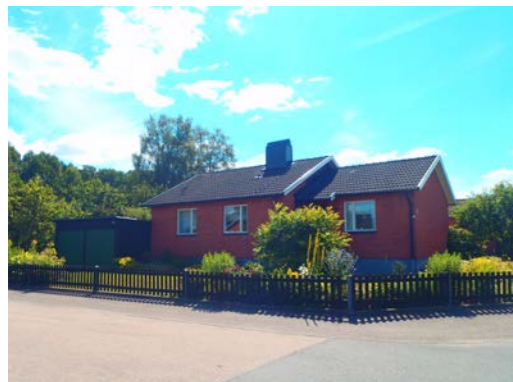
Björn 1, Göträdsgatan 10

Villa i ett plan på Göträdsgatan, uppförd på 60-talet. Byggnaden består av sido- och höjdförskjutna byggnadskroppar. Fasadmaterialet är tegel med röd kulör och med sockel i grått. Huset har ett sadeltak som är belagt med rött tegel i betong. Byggnadens fönster är enlufts-fönster med vädringsfönster, symmetriskt placerade på fasaden. Fler liknande, tidstypiska villor återfinns utmed Göträdsgatan.

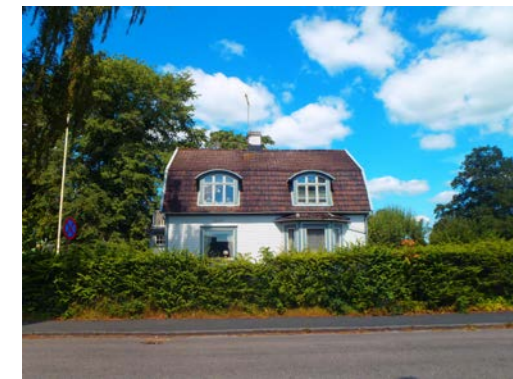
Stranden 8, Replösavägen 17

Byggnad i ett och ett halvt plan uppförd på 1930-talet. Fasadmaterialet är liggande träpanel med snickerier i blå kulör. Tak av mansardtyp klätt i tegelpannor i betong. Två bågformade takkupor klär taket och huset har även ett burspråk.

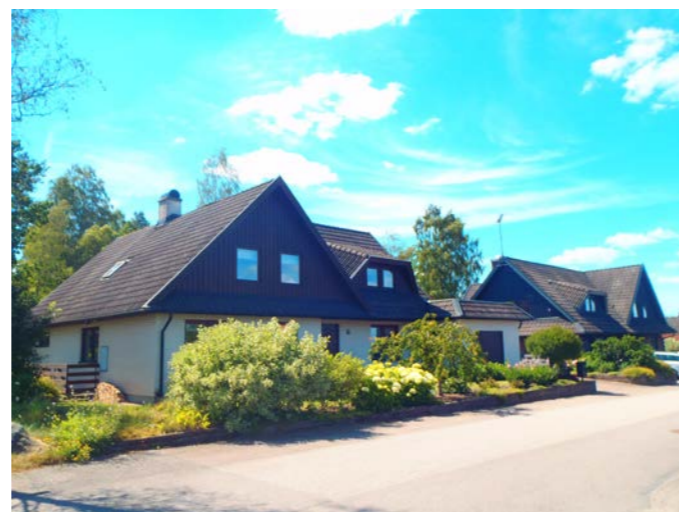
Åttehögen 20 & 21, Trädgårdsgatan 14 och 16

Villa med två våningar på Trädgårdsgatan som uppfördes på 80-talet. Fasadmaterialet är en kombination av tegel och trä, långfasaderna täcks av tegel medan rösterna och takkuporna kläs av stående träpanel i mörk kulör. Taket är av sadeltakstyp medan takkuporna har brutet tak. Fönstren är enlufts-fönster.

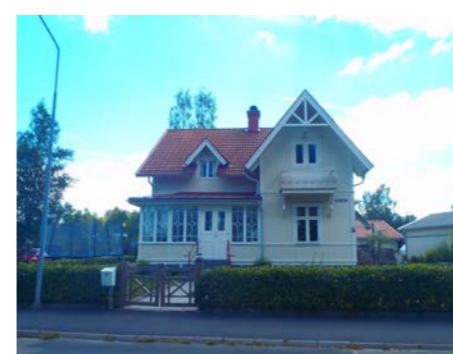
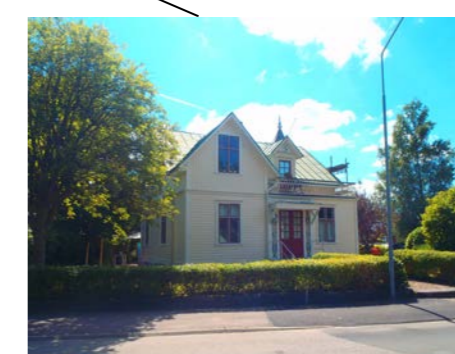
Tor 4, Replösavägen 20

Replösavägen kantas av bostadsbyggnader i två plan, uppförda under 1910-talet. Träfasader i liggande och stående träpanel klär byggnadernas fasader. Samtliga byggnaders fönster har korsad mittpost och hustaken är belagda med grönfärgad respektive rödfärgad falsad plåt. Husen är påkostade med torn och utsmyckningar.
